Instituto Geológico
y Minero de España

INFORME SOBRE LA SUSCEPTIBILIDAD AL DESPRENDIMIENTO DE ROCAS EN LA LOCALIDAD DE ZAFRA DE ZANCARA (CUENCA)

MARZO 2020

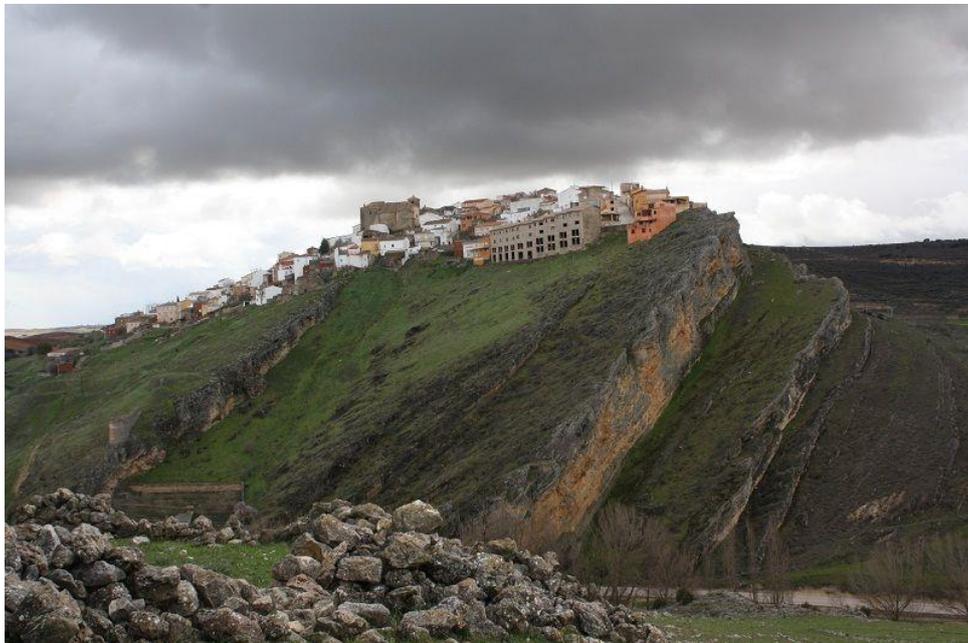
Figura 3. Vista hacia el noreste del promontorio rocoso sobre el que asienta la población de Zafra de Zancara

El emplazamiento de su conjunto urbano, sobre un elevado cerro y sobre su ladera noreste en fuerte pendiente, confiere singularidad a su caserío que destaca sobre el paisaje circundante. Bajo este cerro discurre el río Zancara y el trasvase Tajo-Segura (Figuras 3 y 4). La ladera suroeste del cerro culmina con una serie de escarpes rocosos que tienen una pendiente subvertical y es desde donde se producen los desprendimientos de bloques rocosos que se observan dispersos sobre la ladera (Figura 4). La diferencia de cota entre el valle y el resalte sobre el que se ubica la localidad es de unos 110 m.

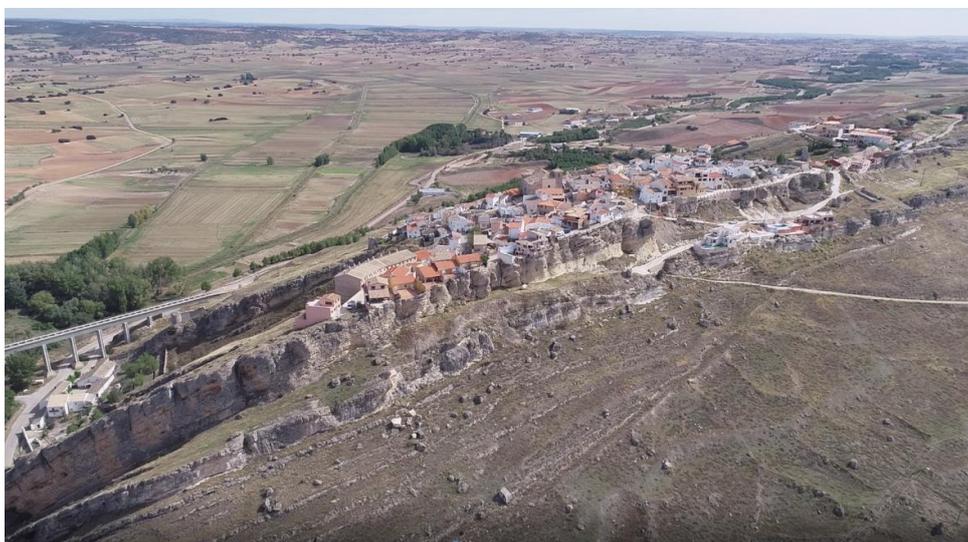
Figura 4. Vista aérea de la población de Zafra de Zancara orientada hacia el este. En la parte superior de la ladera suroeste del cerro se observan dos escarpes subverticales de materiales carbonatados desde los que se producen caídas de bloques que tapizan la ladera. En la parte izquierda de la foto se observa el acueducto del Tránsito Tajo-Segura

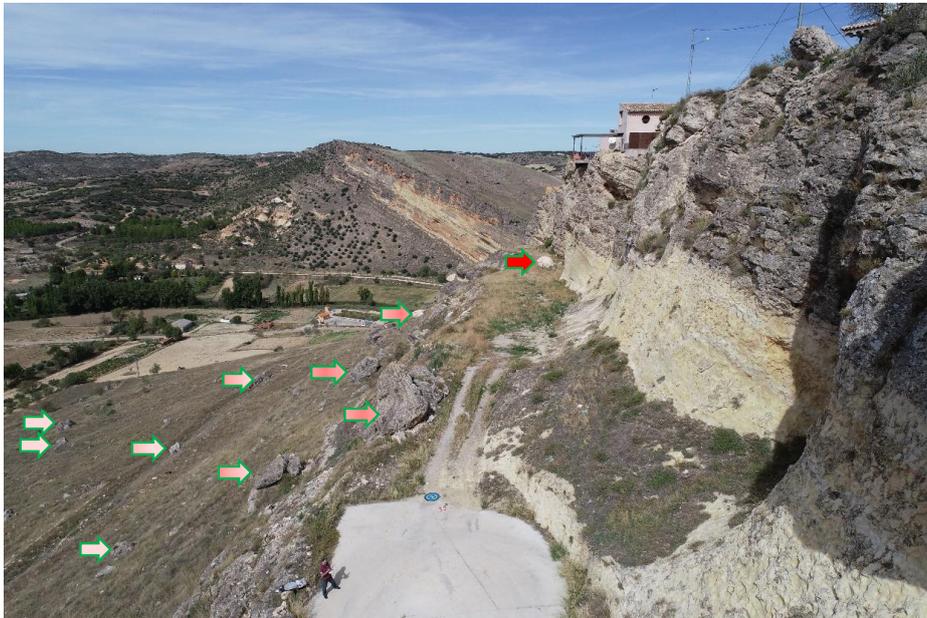
Figura 9. Vista lateral hacia el noroeste del afloramiento de la Fm. Dolomías de la Ciudad Encantada con bloques caídos al pie del escarpe y sobre la ladera (flechas)

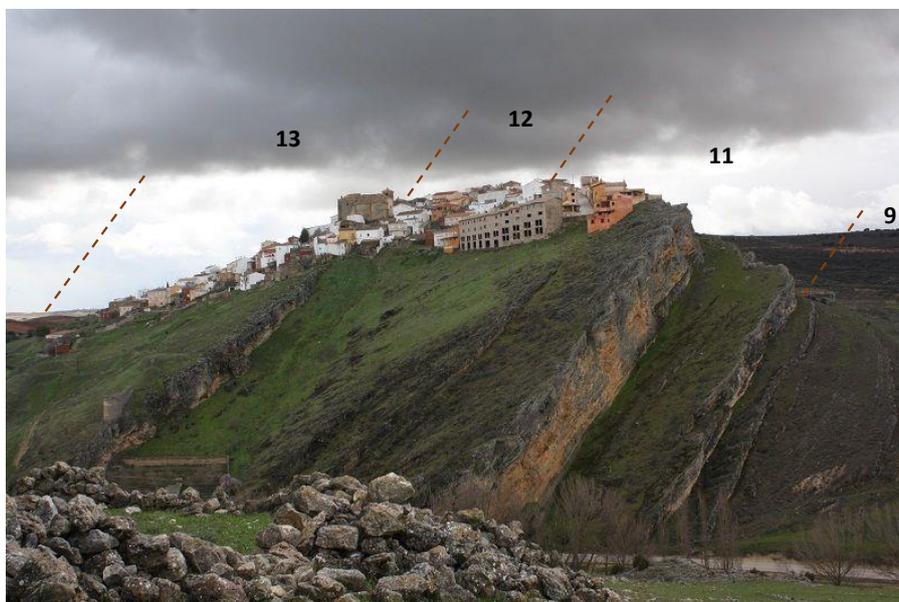
Figura 10. Vista de la población de Zafra de Zancara hacia el sureste, se han señalado los estratos de la serie cretácica que se disponen buzando hacia el noreste

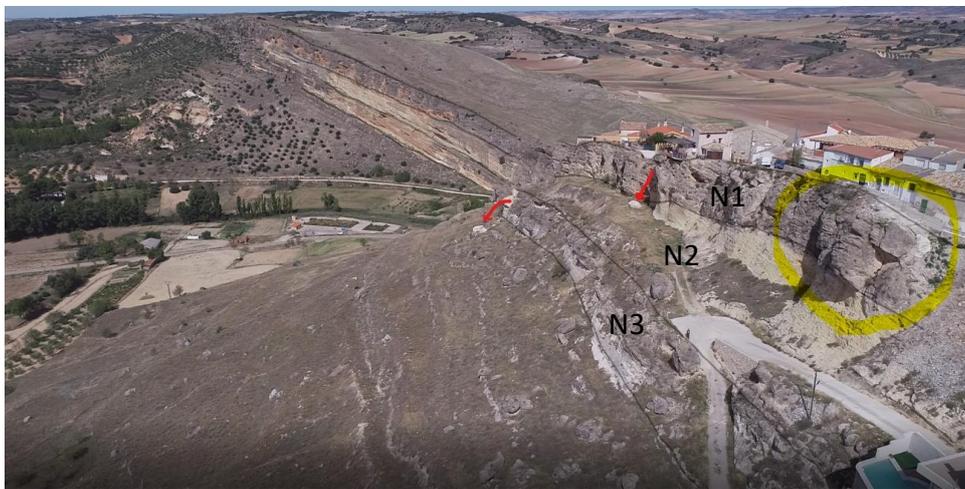
Las “áreas fuente” o de origen de posibles desprendimientos rocosos en esta zona se encuentran en dos conjuntos de estratos de dolomías masivas recristalizadas, el primero (N1 en Figura 22) se corresponde con la zona orográfica más elevada (entre 947 y 957 m s.n.m.) donde las pendientes de la ladera oscilan entre 70 y 85 grados. Por debajo, a unos 15 m en la horizontal, se encuentra el otro tramo de dolomías (N3 en Fig. 22) en el que la pendiente se verticaliza y vuelven a aparecer cicatrices de bloques desprendidos (entre 939 y 928 m s.n.m.). Entre estas capas de dolomías recristalizadas aparecen unos 10 m de dolomías masivas de aspecto sacaroideo o arenisco de color ocre (N2 en Figura 22) formando un escarpe de unos 70 grados en cuya base aparecen depósitos de coluvión. Por debajo del resalte inferior, la pendiente de la ladera se hace más uniforme, con valores en torno a los 30 grados y sobre ella aparecen bloques de roca que cayeron y/o rodaron ladera abajo. Según información proporcionada por personal del Ayuntamiento, en los últimos años se han producido dos desprendimientos procedentes de los niveles de dolomías recristalizadas que han dejado claras cicatrices en los escarpes y han sido señalados con flechas rojas en la Figura 22.

Figura 22. Vista aérea de la zona de estudio tomada desde el dron (16/06/2019). Las flechas rojas marcan desprendimientos ocurridos en los últimos años (fechas recientes sin precisar), uno en cada nivel de la ladera descrito como área fuente. El círculo amarillo señala la situación de un gran bloque cuya inestabilidad es cinemáticamente posible

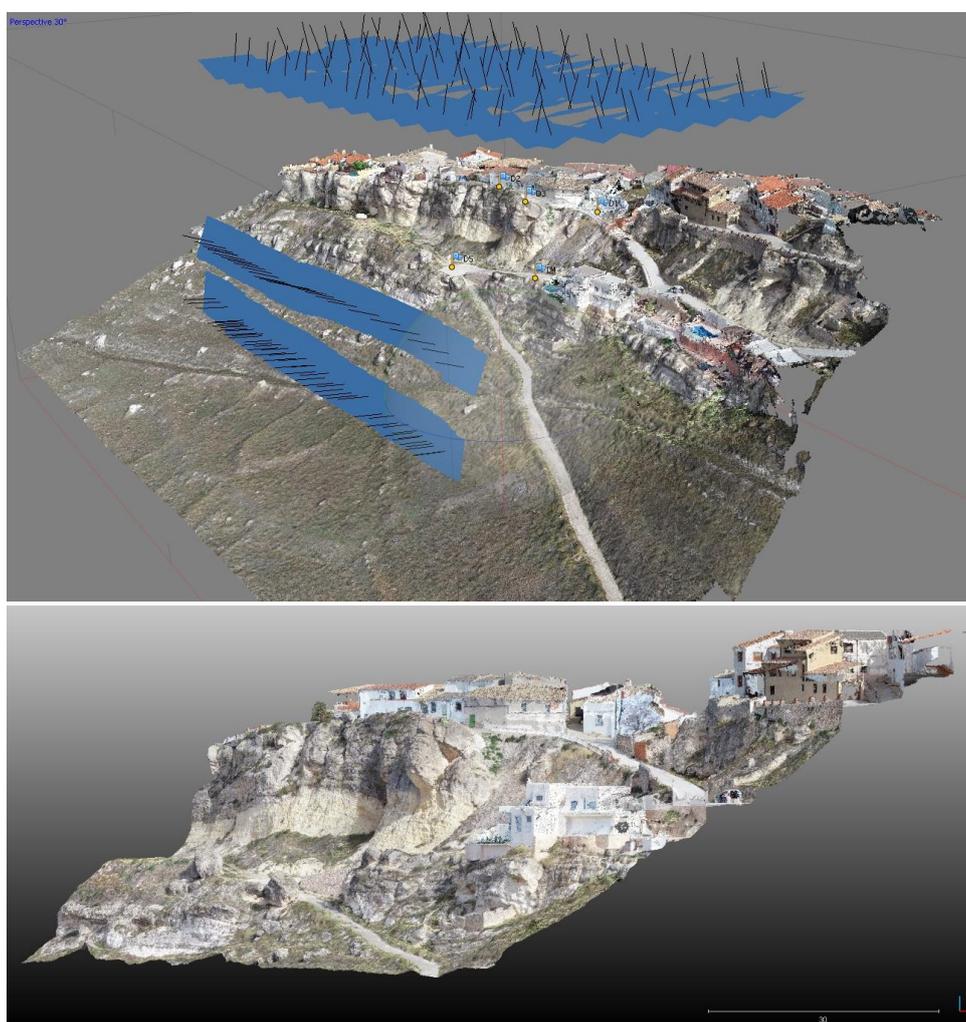
Para realizar el estudio de las discontinuidades presentes en este macizo se ha realizado un análisis de los modelos de nubes de puntos 3D obtenidos con el programa *Agisoft PhotoScan* a partir de 178 imágenes aéreas captadas en dos vuelos fotogramétricos realizados con el RPAS DJI modelo *Phantom 4 PRO* (Figura 23).

Figura 23. Vistas hacia el norte de las nubes de puntos 3D obtenidas a partir del tratamiento fotogramétrico de imágenes aéreas realizado con el programa *Agisoft PhotoScan*. **Arriba:** Nube de puntos general de la ladera con representación de la situación de las fotografías realizadas y de los puntos de control medidos con el GPS *Leica 1200* para la correcta georreferenciación de los modelos. **Abajo:** Nube de puntos de alta resolución obtenida para la zona de estudio

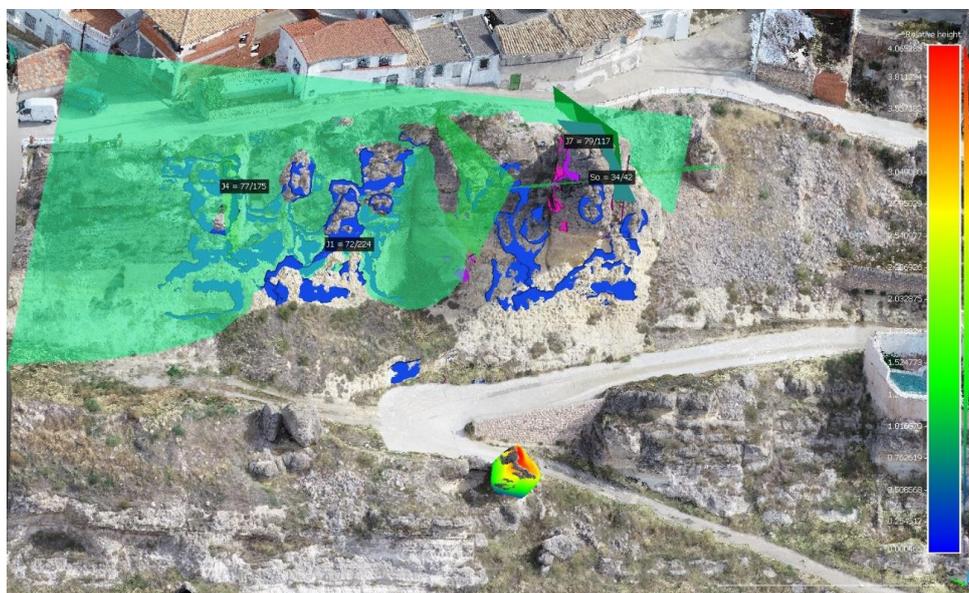
De esta manera se ha obtenido una nube de puntos de alta resolución (16,5 millones de puntos) que ha sido analizada con el software *Cloud Compare* (Figura 24). Este programa mediante la herramienta FACETS (Dewez *et al* 2016) permite la obtención y clasificación de planos o discontinuidades a partir de la nube de puntos. Este método se basa en un árbol kd para dividir recursivamente la nube en pequeños parches planos. Estos parches planos se reagrupan en “facetas” o planos más grandes que se pueden clasificar en función de su orientación y espaciado. Todas las discontinuidades así obtenidas han sido comprobadas y validadas con datos obtenidos *in situ* durante la salida de campo. Además, *Cloud Compare* permite el cálculo de distancias, áreas y volúmenes directamente en la nube de puntos.

Figura 24. Representación gráfica de la obtención de familias de discontinuidad y cálculo de volúmenes en la nube de puntos de Zafra de Záncara mediante el programa *Cloud Compare*

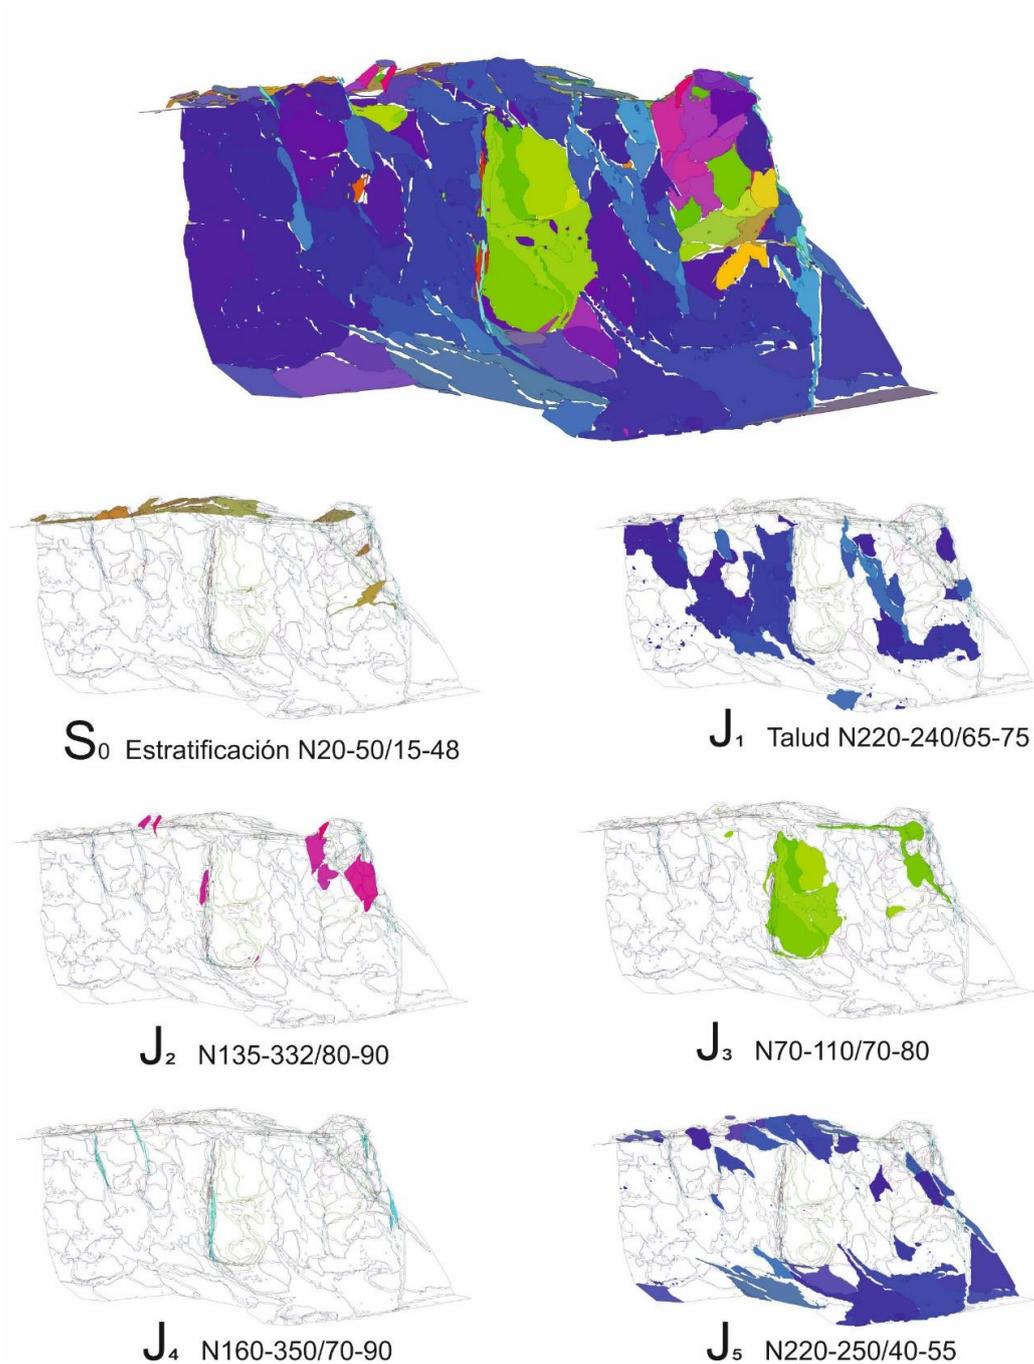
En las áreas fuente definidas anteriormente se han identificado varias familias de discontinuidades (Figura 25) entre las que destacan tres familias subverticales transversales (J_2 , J_3 y J_4) y otra paralela al talud (J_5) que, en combinación con la estratificación (S_0), están condicionando la fracturación del macizo rocoso y dando lugar a la generación de bloques de cierta entidad (decenas y hasta centenares de metros cúbicos). A esto se añade el hecho de que en la parte inferior del resalte superior se encuentra el material dolomítico arenoso, el cual, al erosionarse más fácilmente, contribuye a descalzar, dejando sin soporte a la roca fracturada y facilitando el movimiento y la caída de rocas hacia la parte más baja de la ladera.

Figura 25. Facetas o planos calculados mediante la herramienta FACETS y su clasificación según las familias de discontinuidades presentes en el macizo rocoso. Los rangos de direcciones están expresados en direcciones de buzamiento y buzamiento

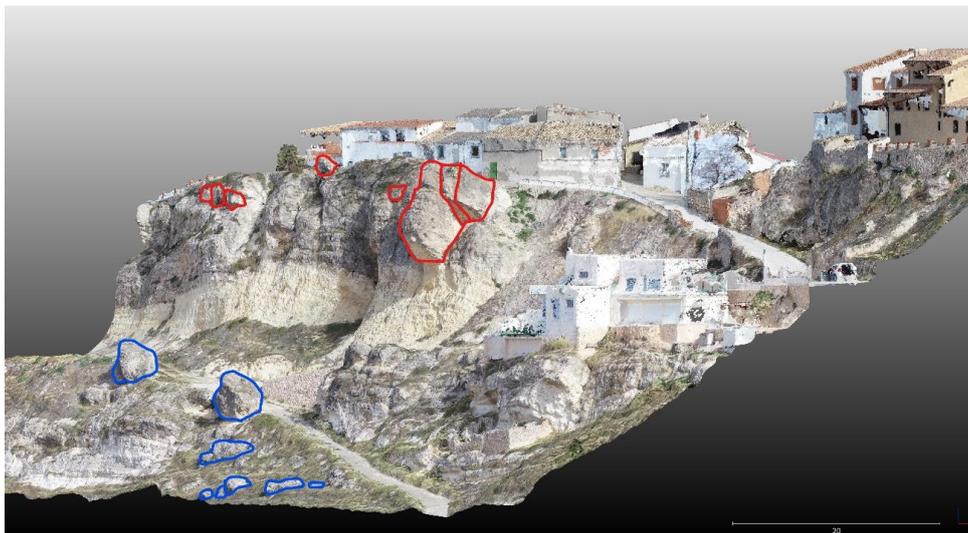
En la Figura 26, se han representado en rojo los bloques que en la actualidad se encuentran en voladizo, alguno de los cuales presentan signos de posible inestabilidad

Figura 26. Vista hacia el norte de la nube de puntos de la zona de estudio. En rojo posibles bloques inestables, en azul bloques caídos sobre la ladera

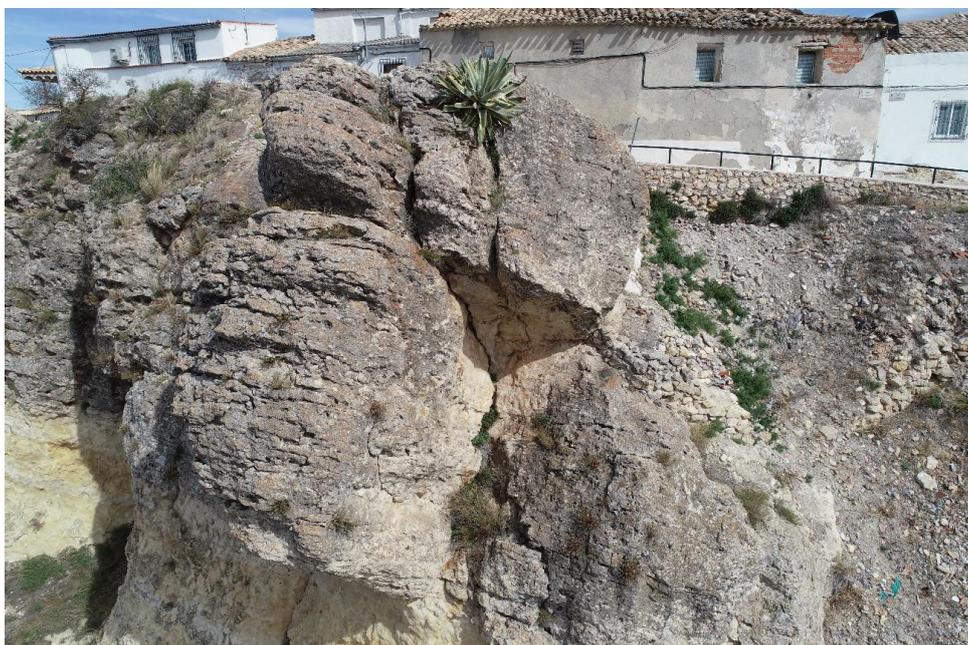
como la continuidad de grietas abiertas en superficie que individualizan bloques de gran tamaño. Uno de estos bloques meta-estables, el fotografiado en la Figura 27, tiene un tamaño importante, alcanzando los 9,5 m de alto, los 5,5 m de ancho y los 6,2 m de largo y un volumen de unos 247 m³, lo que equivale a unas 642 toneladas de peso.

Figura 27. Fotografía en la que se observan en detalle las discontinuidades o grietas verticales que definen el bloque en voladizo. Obsérvese la apertura y gran continuidad de las mismas y la cicatriz, roca más clara en sombra, que dejó en la pared la caída de un bloque anterior

La posible caída de este gran bloque podría afectar al tramo de la calle Onzas que discurre en su parte baja y al solar de una antigua edificación existente en lo alto del bloque (Figura 28), a la altura del número 1 de la calle Amargura, que actualmente se encuentra en proyecto volver a edificar.

- Control de las grietas verticales, mediante la ubicación de al menos 2 o 3 fisurómetros sobre la superficie de grietas tanto a corto como a largo plazo.

- Tratamiento del macizo rocoso que evite la filtración del agua de lluvia a través de grietas y su circulación por las superficies de discontinuidad. Para ello puede tener sentido el sellado de grietas y fisuras superficiales.

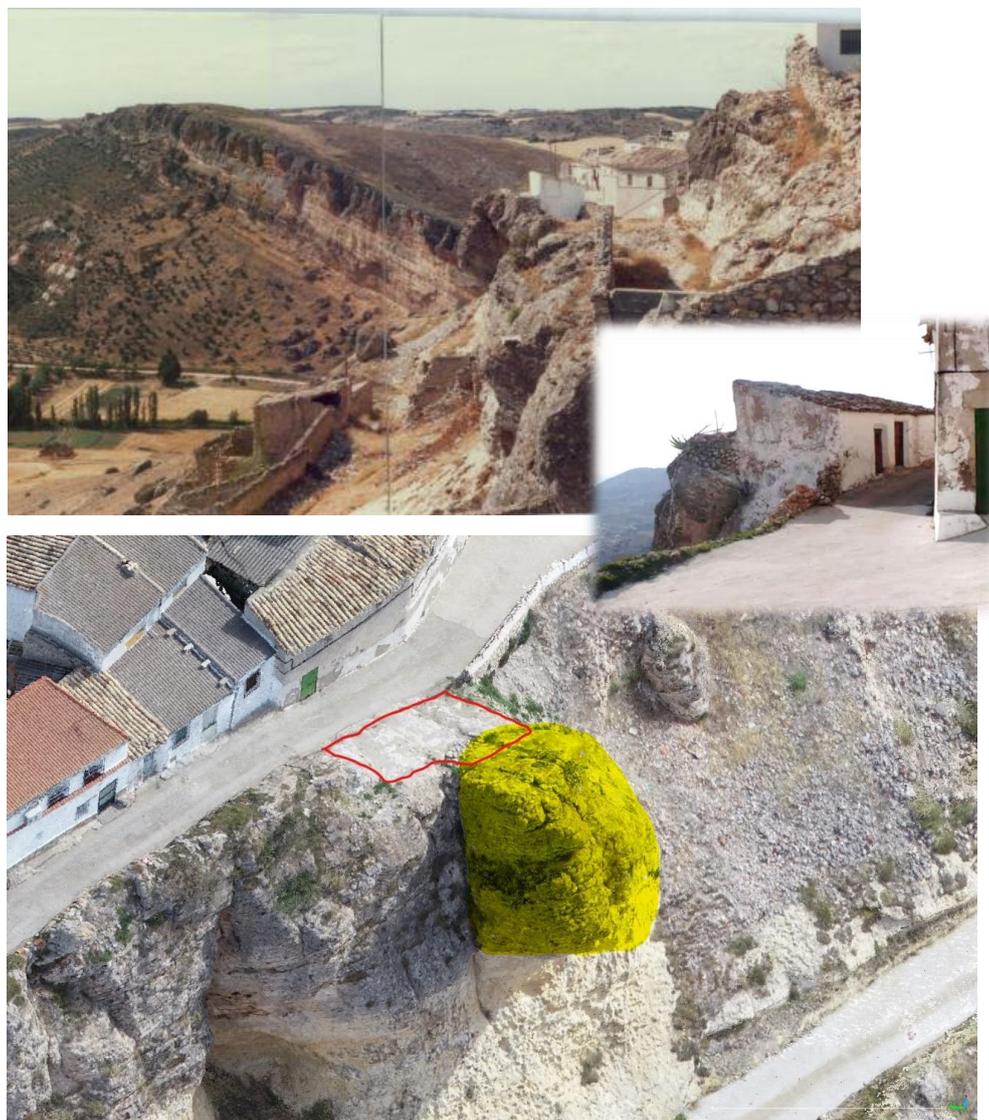
Figura 28. Arriba y centro: fotografías en las que se observa la antigua construcción sobre el bloque inestable en el número 1 de la calle Amargura. Abajo: vista de la nube de puntos 3D con el bloque resaltado en amarillo y en rojo el perímetro aproximado de la parcela.

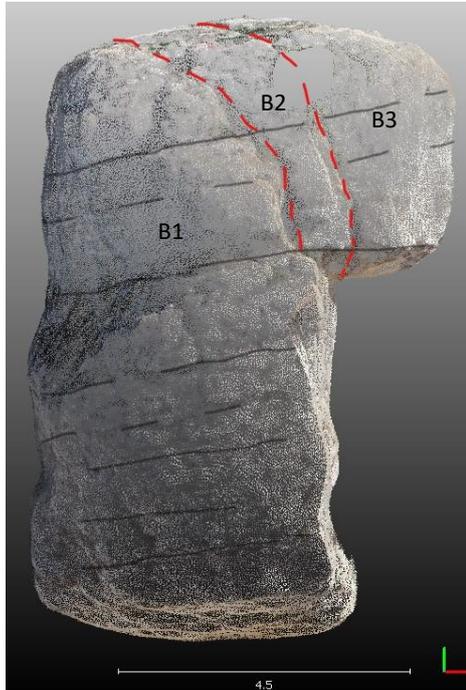
El bloque objeto del estudio de estabilidad tiene una forma paralelepédica y alcanza los 247 m³ de volumen. Ha sido individualizado por tres familias de discontinuidades

Figura 29. Recorte del “bloque problema” en la nube de puntos 3D. En trazo gris se han representado las trazas de los planos de estratificación (S_0), en rojo dos discontinuidades abiertas (J_7) que separan el bloque en tres partes (B1, B2 y B3)

presentes a lo largo de todo el macizo rocoso: la estratificación o S_0 que define las superficies superior e inferior del bloque, la J_2 que limita sus laterales, y la J_5 que determina los bordes delantero y trasero. Estas discontinuidades han limitado los procesos de erosión y/o desprendimiento de otros bloques adyacentes, quedando actualmente el bloque separado del talud y en voladizo (Figura 28). Además, como se observa en la Figura 29, el bloque se encuentra afectado por unas discontinuidades en forma de fracturas (trazas rojas en Figura 29) que lo individualizan en tres partes, B1 con unos 195 m³ y 9,5 m de dimensión máxima, B2 con unos 23 m³ y 5,4 m de dimensión máxima y B3 con unos 29 m³ y 4,3 m de dimensión máxima.

Según la disposición espacial de estas juntas los bloques podrían caer según dos tipos de rotura, una rotura planar a favor de J_5 y/o una rotura “tipo cuña” definida por J_5 y J_7 .

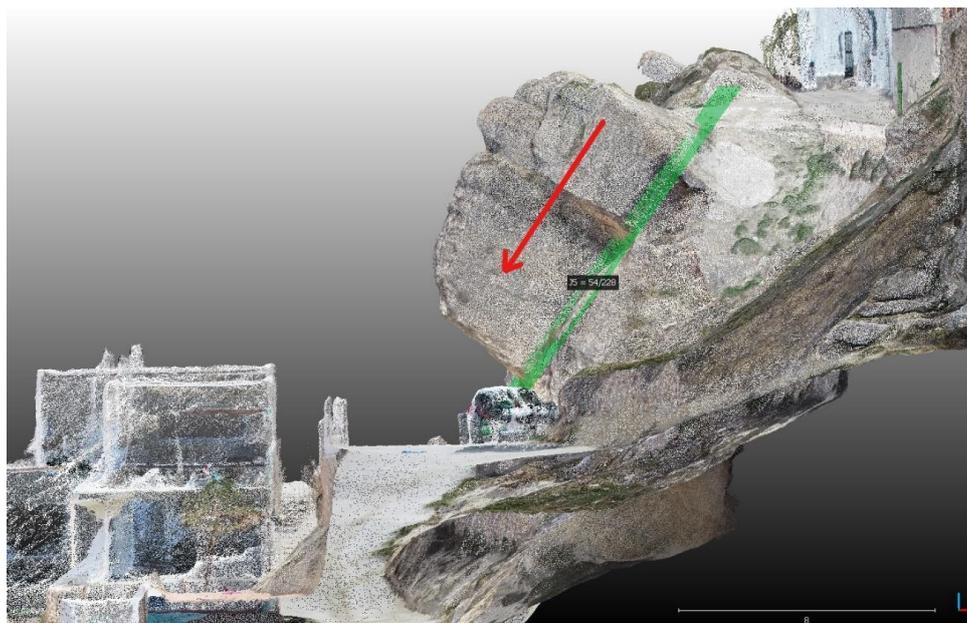
A continuación, se analiza la posible caída de todo el bloque a favor de la discontinuidad J_5 (228/54) paralela al talud (Figura 30). Para ello se han realizado cálculos del factor de seguridad¹ (FS) a la rotura planar variando una serie de parámetros condicionantes de

Figura 30. Vista lateral del bloque en la nube de puntos 3D. En verde se ha representado el plano J₅, paralelo al talud, que presenta un buzamiento de unos 54°-56°. Sobre este plano deslizaría el bloque según la dirección de movimiento de la flecha roja. Esta junta se puede observar también en la Figura 23.

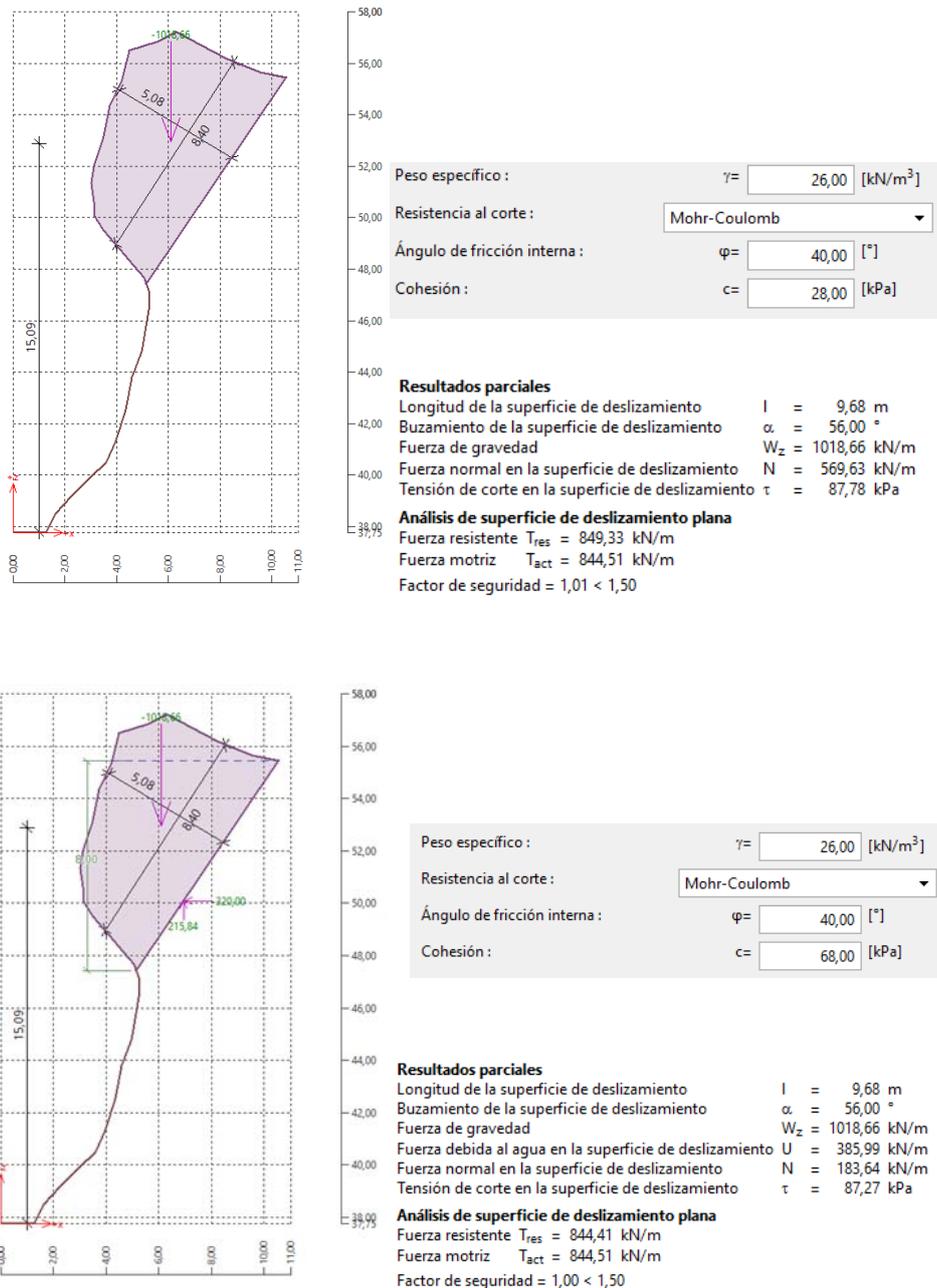
suponiendo que la cohesión existente es de 100 kPa. Con esta cohesión, en condiciones secas, el FS es 1,83, pero en condiciones de saturación baja a 1,37 por lo que sería necesario anclar el bloque para alcanzar este grado de seguridad (Figura 32).

Figura 31. Cálculos de estabilidad de talud rocoso con superficie de deslizamiento plana: Arriba: condiciones secas. Abajo: condiciones saturadas

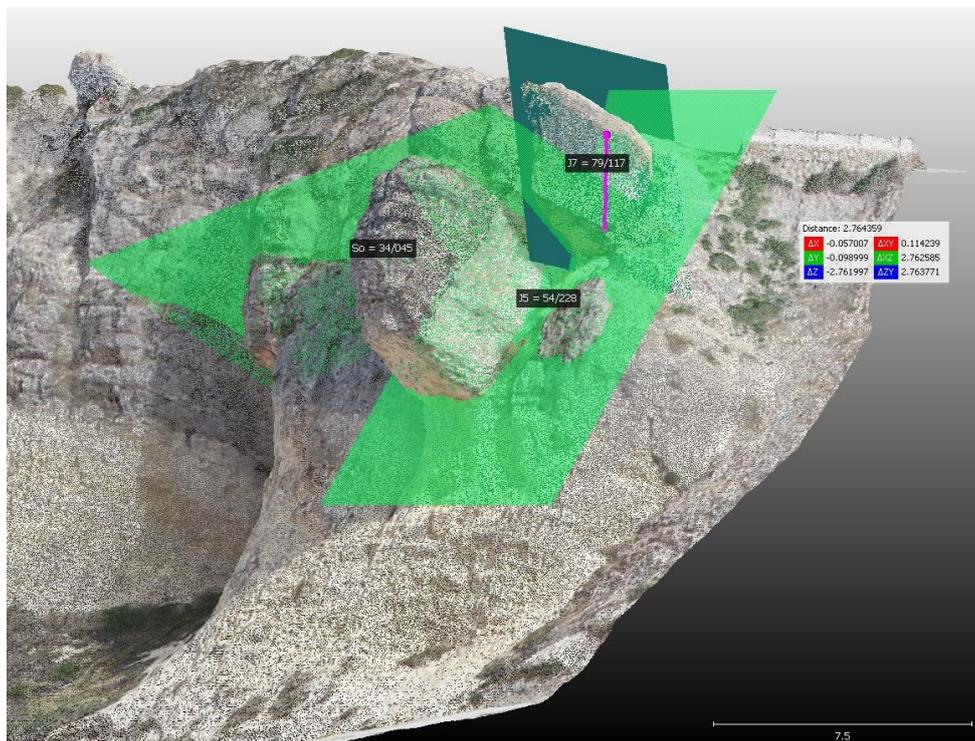
En el segundo caso de posible rotura, se interpreta que el primer bloque susceptible de individualizarse y desprenderse sería el B3. Si esto ocurriese, dejaría al bloque B2 en situación meta-estable con altas probabilidades de que también caiga. Este movimiento sería de “tipo de cuña” definida por las discontinuidades J_7 (117/79) y J_5 (228/54), como se muestra en la figura 33.

Figura 33. Extracto de la nube de puntos 3D en la que aparecen en verde los planos que definen el bloque de roca B3

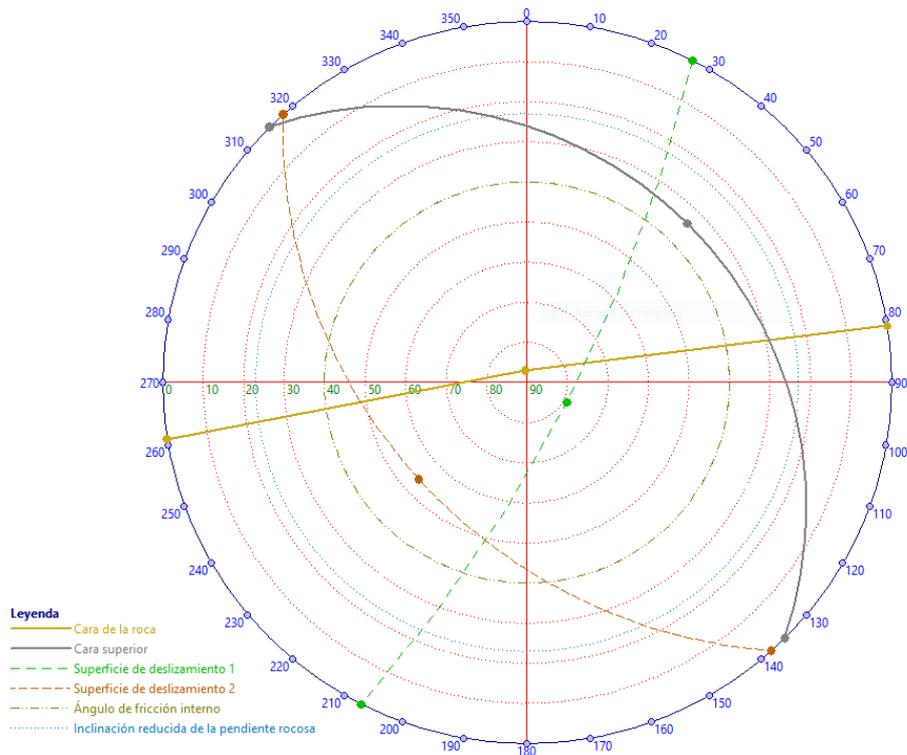
A modo de ejemplo se ha calculado el factor de seguridad para una rotura tipo cuña que afectaría al bloque B3.

Figura 34. Proyección estereográfica de los planos que definen la rotura tipo cuña por la que puede desprenderse el bloque B3
