Instituto Geológico
y Minero de España

INFORME TÉCNICO SOBRE EL DESPRENDIMIENTO OCURRIDO EN CUENCA EL 12 DE MAYO DE 2021

MAYO 2021

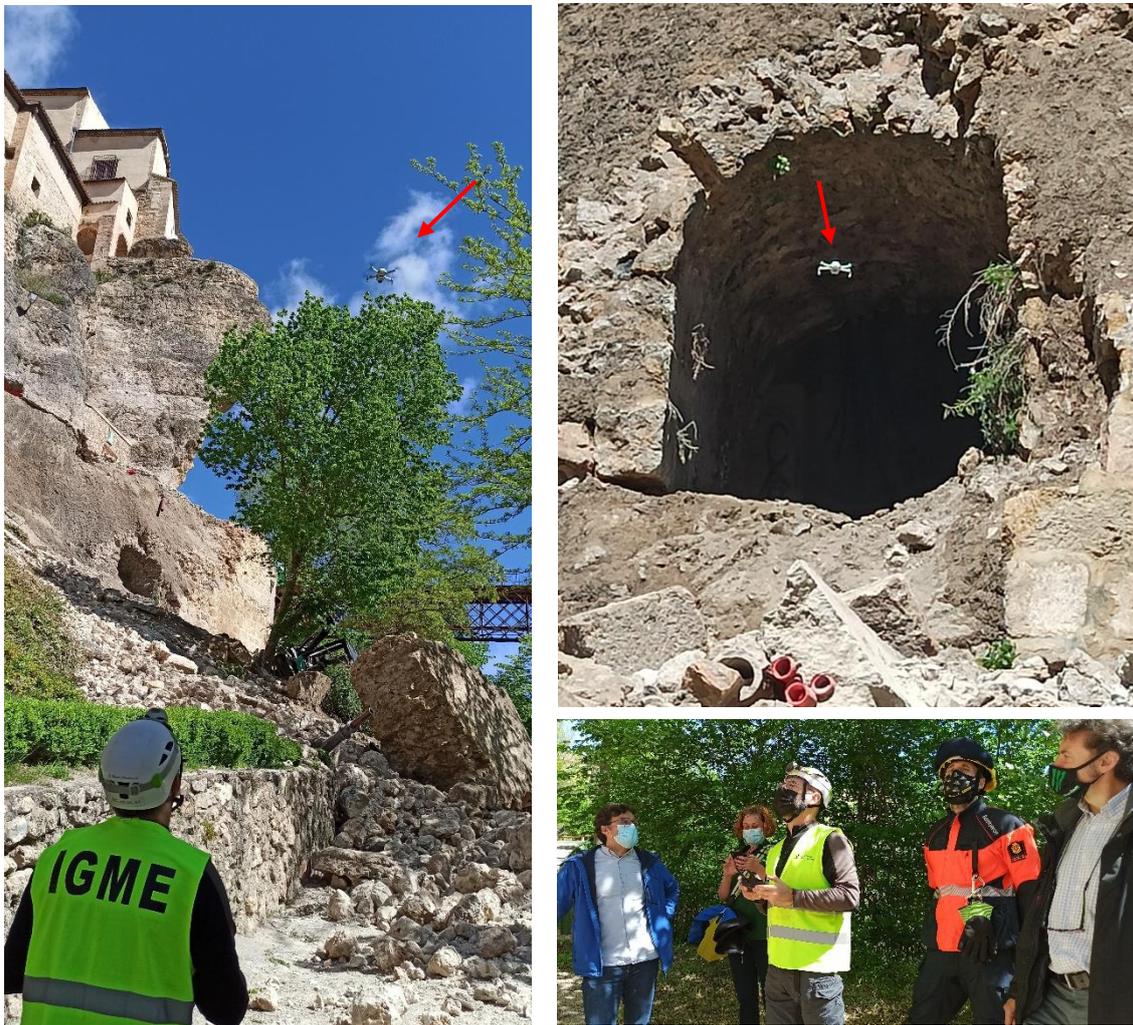
Posteriormente, se procedió a realizar una inspección aérea mediante el vuelo de un dron *DJI Mavic Mini* del Servicio de Trabajos Aéreos del IGME desde la calle Canónigos hacia la zona derrumbada, consiguiendo de este modo una visión más detallada y próxima de la zona desprendida y los materiales afectados (Figura 2).

Figura 2. Detalle de los trabajos de inspección realizados durante la visita.
