SONDEO BATÁN 3 ENMEDIO, HORCAJO DE SANTIAGO, CUENCA,
EXCMA. DIPUTACIÓN DE CUENCA

Reconocimiento con Cámara de Video y Testificación Geofísica del sondeo Batán 3 Enmedio, situado en Horcajo de Santiago, Cuenca. Realizado para Excma. Diputación de Cuenca.

15/01/16

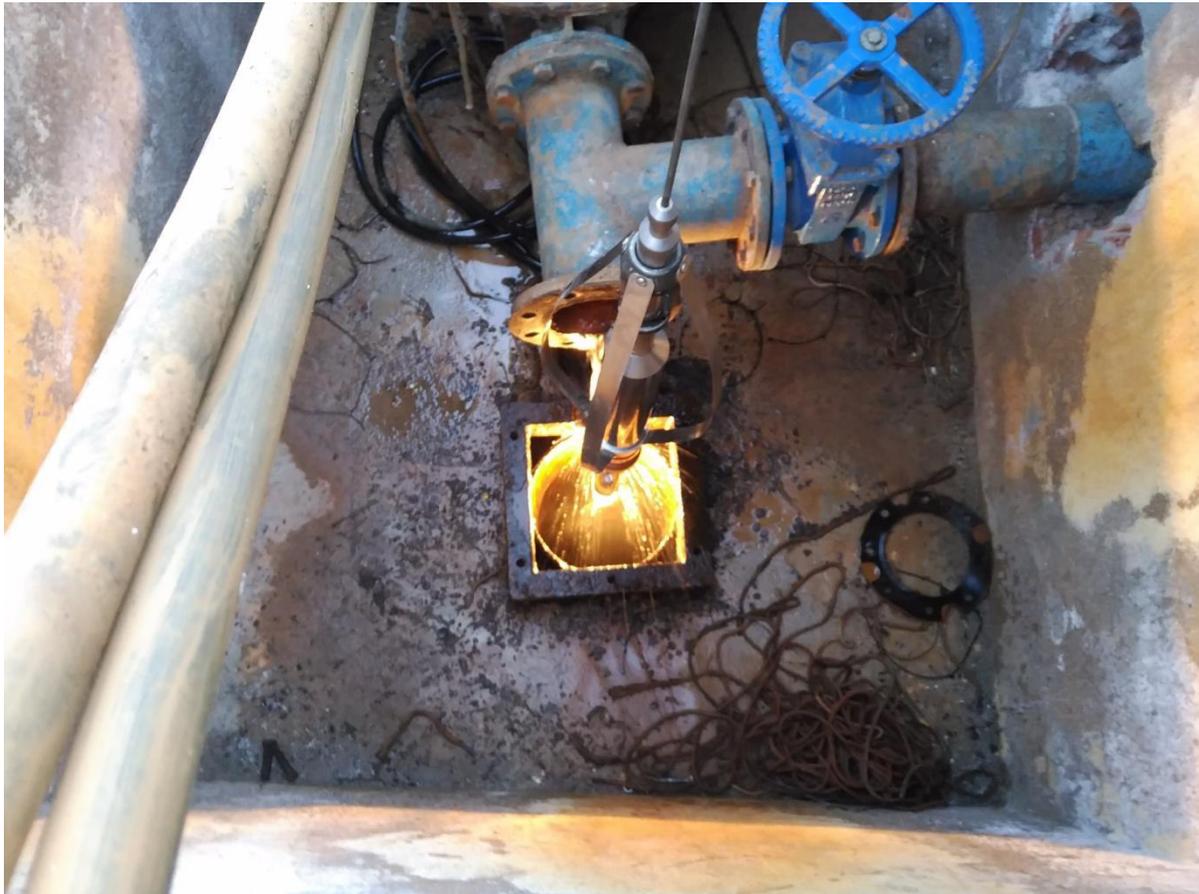
Fotografía del brocal del sondeo.

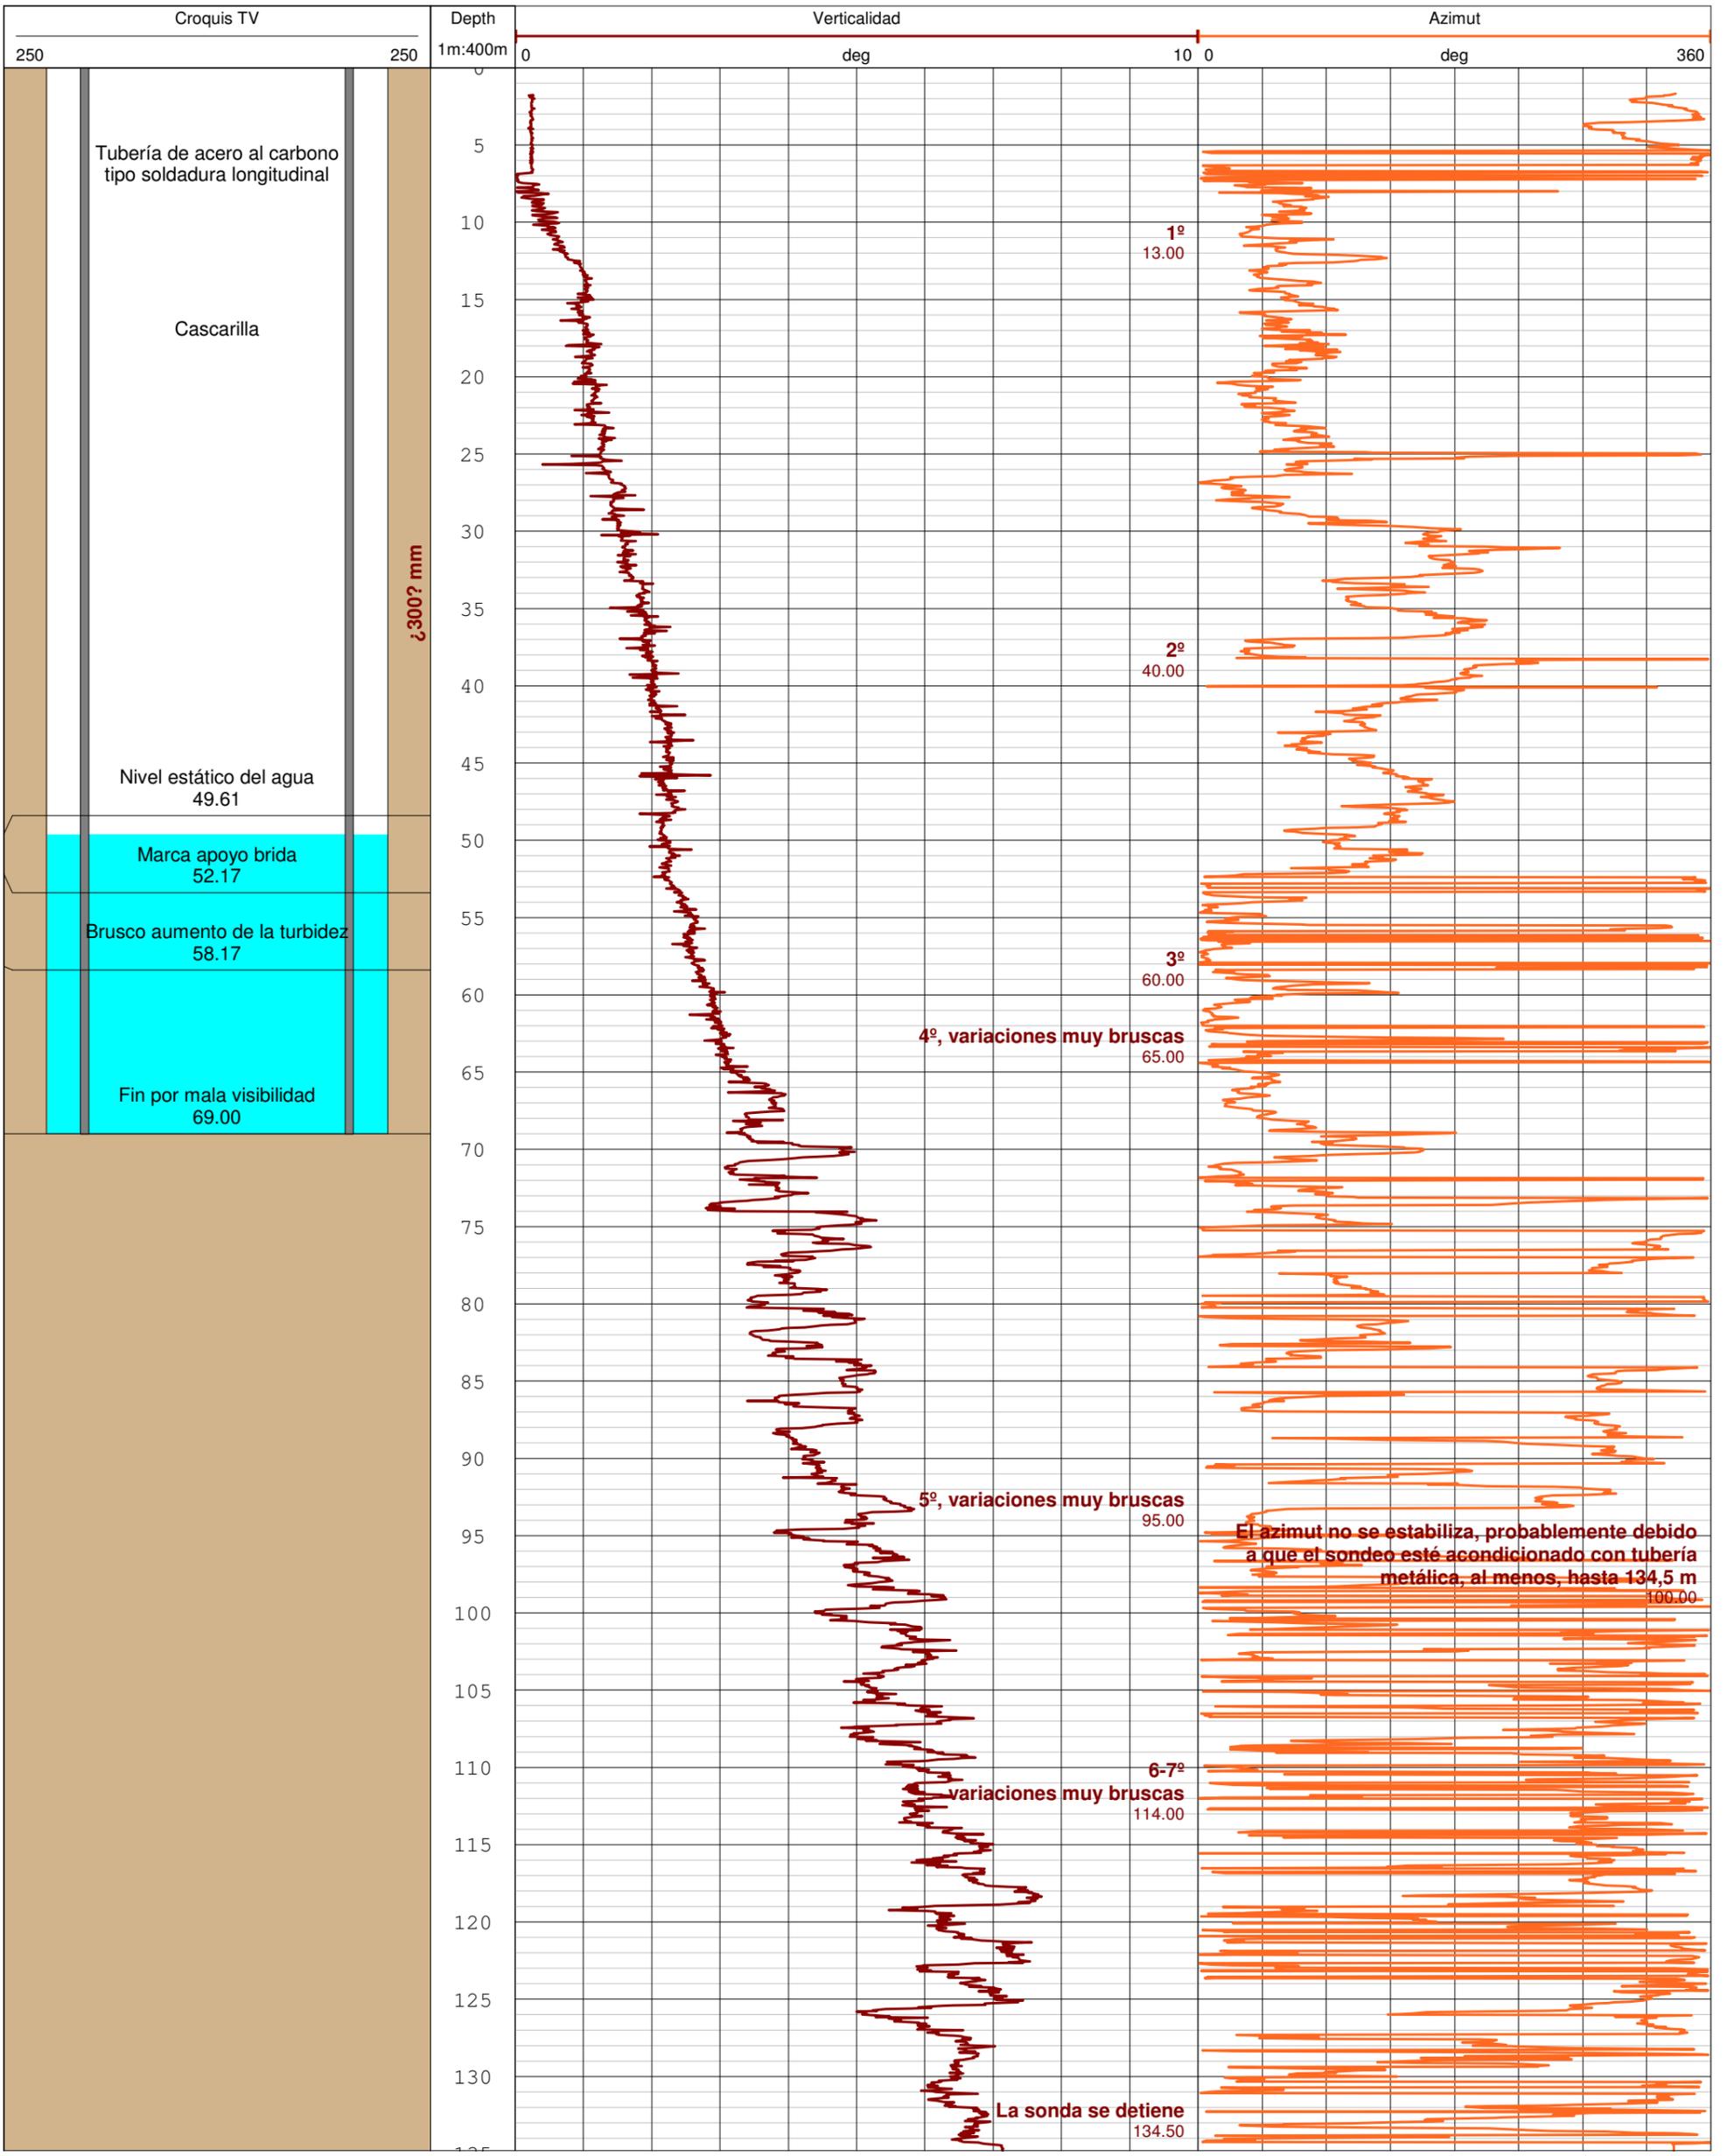
Anejo III: Diagrafías normalizadas

Estas variaciones podrían estar asociadas a roturas y/o deformaciones de la tubería de acondicionamiento.

Teniendo en cuenta la elevada desviación que presenta el sondeo, el escaso diámetro disponible y las aparentes roturas en la tubería de acondicionamiento, se recomienda evaluar la viabilidad de construir un nuevo sondeo.
