SITUACIÓN ACTUAL DE LOS SISTEMAS DE ABASTECIMIENTO EN LA PROVINCIA DE CUENCA

QUINTANAR DEL REY

**SISTEMA DE ABASTECIMIENTO DE QUINTANAR DEL
REY (16175)**

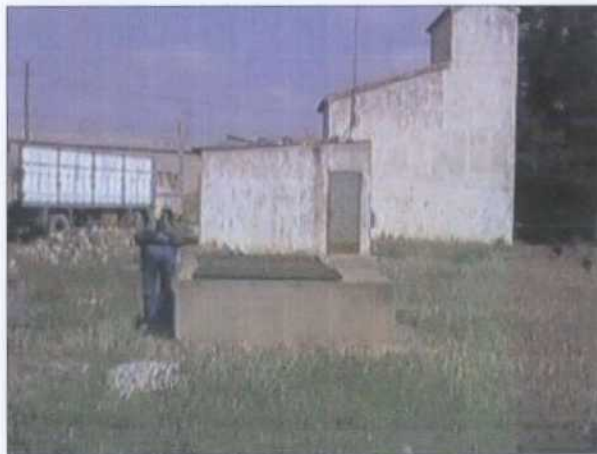
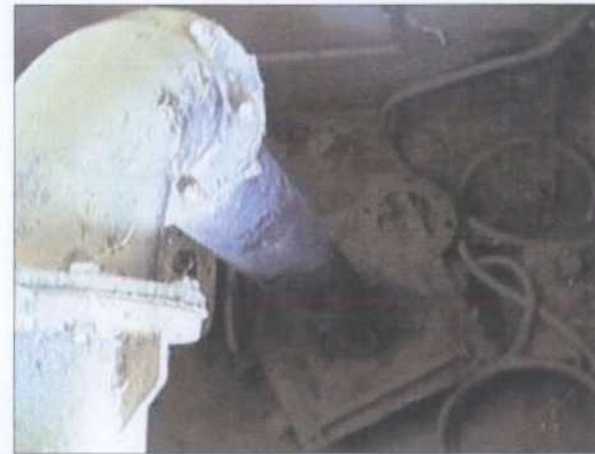
Vista general:

Naturaleza	Uso	Red de control	Trabajos aconsejados por:	Sistema de perforación
1 SONDEO	E ABASTECIMIENTO A NÚCLEOS URBANO		IRYDA	2 PERCUSIÓN
Profundidad: 324	Reprofundización: <input type="checkbox"/>	Titular: MUNICIPAL	Observaciones Se encuentra situado a 15 m del sondeo 242880011. Era el antiguo sondeo de abastecimiento, pero presentaba problemas de arrastre de los materiales superiores. (Según el encargado los arrastres se dan porque el sondeo no está entubado hasta el final)	
Año realización: 1974	Año reprofundización: <input type="checkbox"/>	Gestión: CONCESIÓN EMPRESA PRIVADA
