INFORME SOBRE LOS MOVIMIENTOS DE LADERA QUE AFECTAN A LA POBLACIÓN DE SANTA CRUZ DE MOYA (CUENCA)

Septiembre de 2015

Informe sobre los movimientos de ladera que afectan a la población de Santa Cruz de Moya (Cuenca)

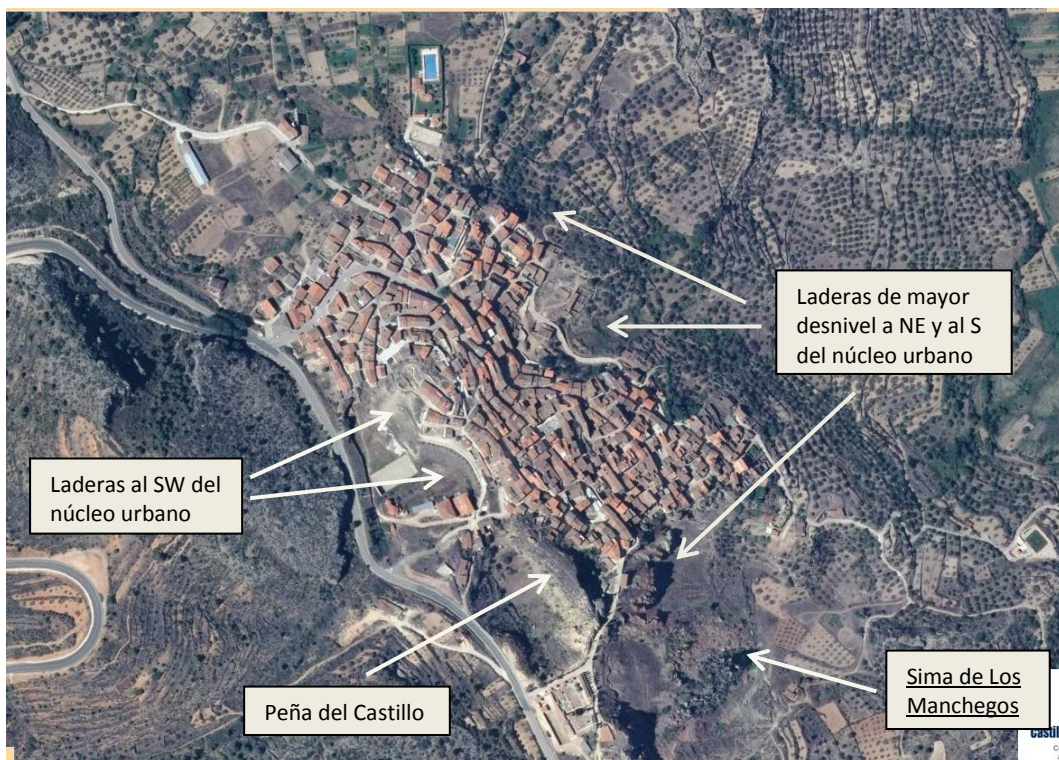
Figura 1. Vista aérea de Santa Cruz de Moya, con indicación de los principales rasgos del relieve que rodea el núcleo urbano (SIGPAC). Escala aprox. 1/7.000. Las laderas con mayor pendiente y desnivel son las situadas al noreste y al sur de la población.

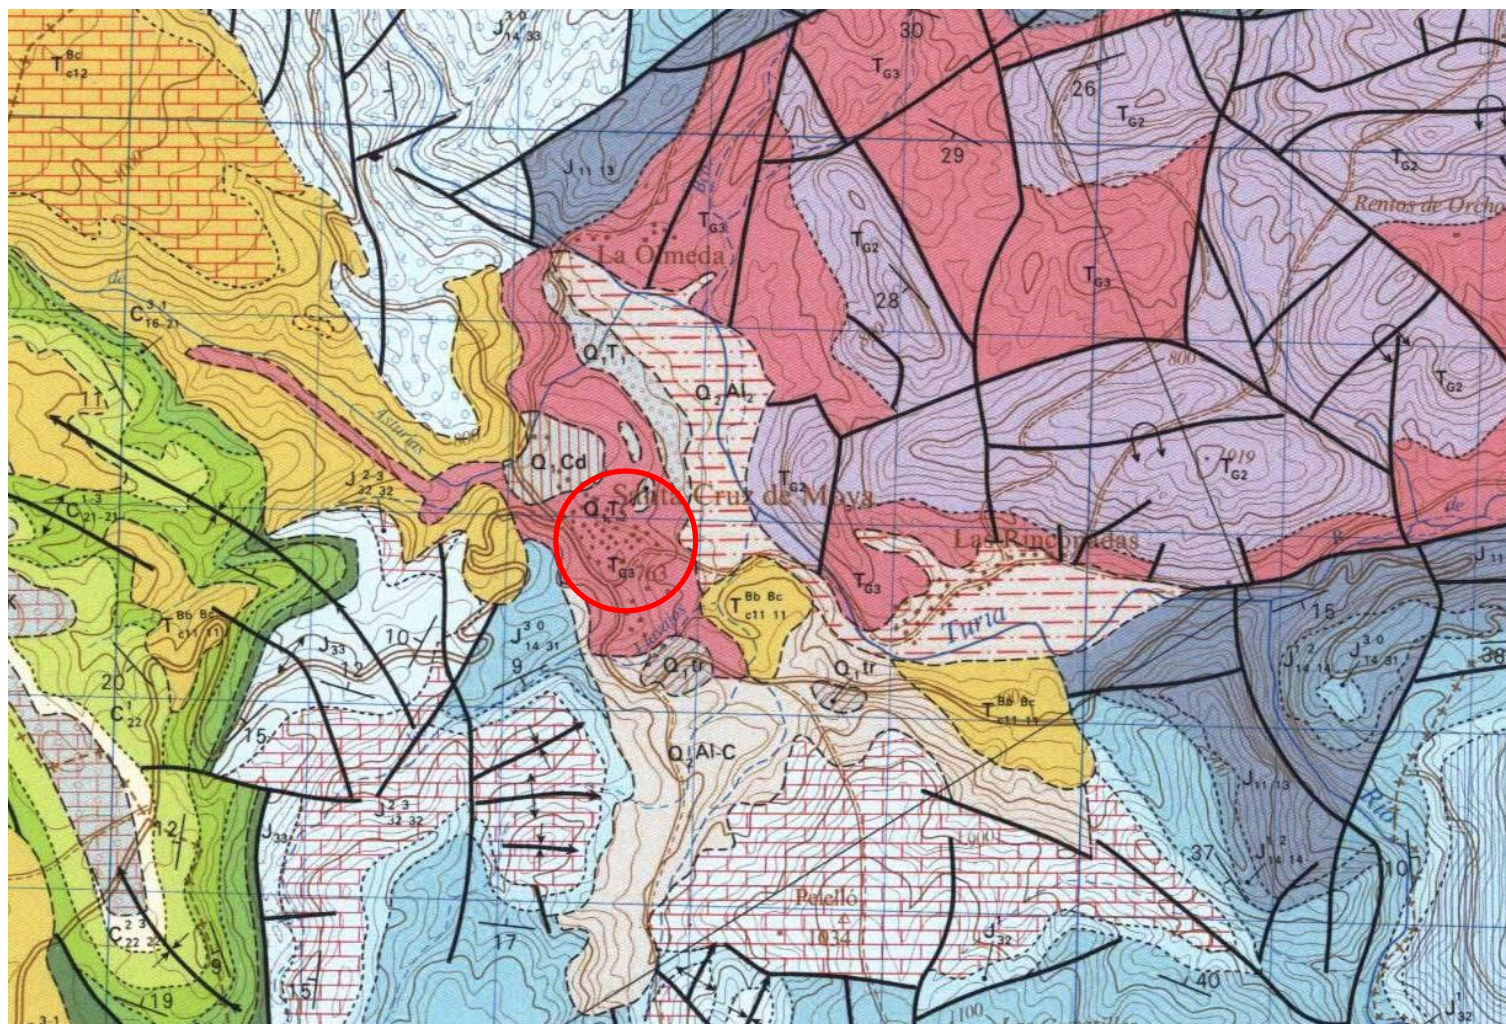
Figura 2. Mapa geológico de la zona de Santa Cruz de Moya, escala original 1:50.000 (IGME). Los tonos rosados corresponden a los materiales arcillosos y yesíferos causantes de la problemática por movimientos de ladera que afecta a la población, enmarcada en un círculo rojo.

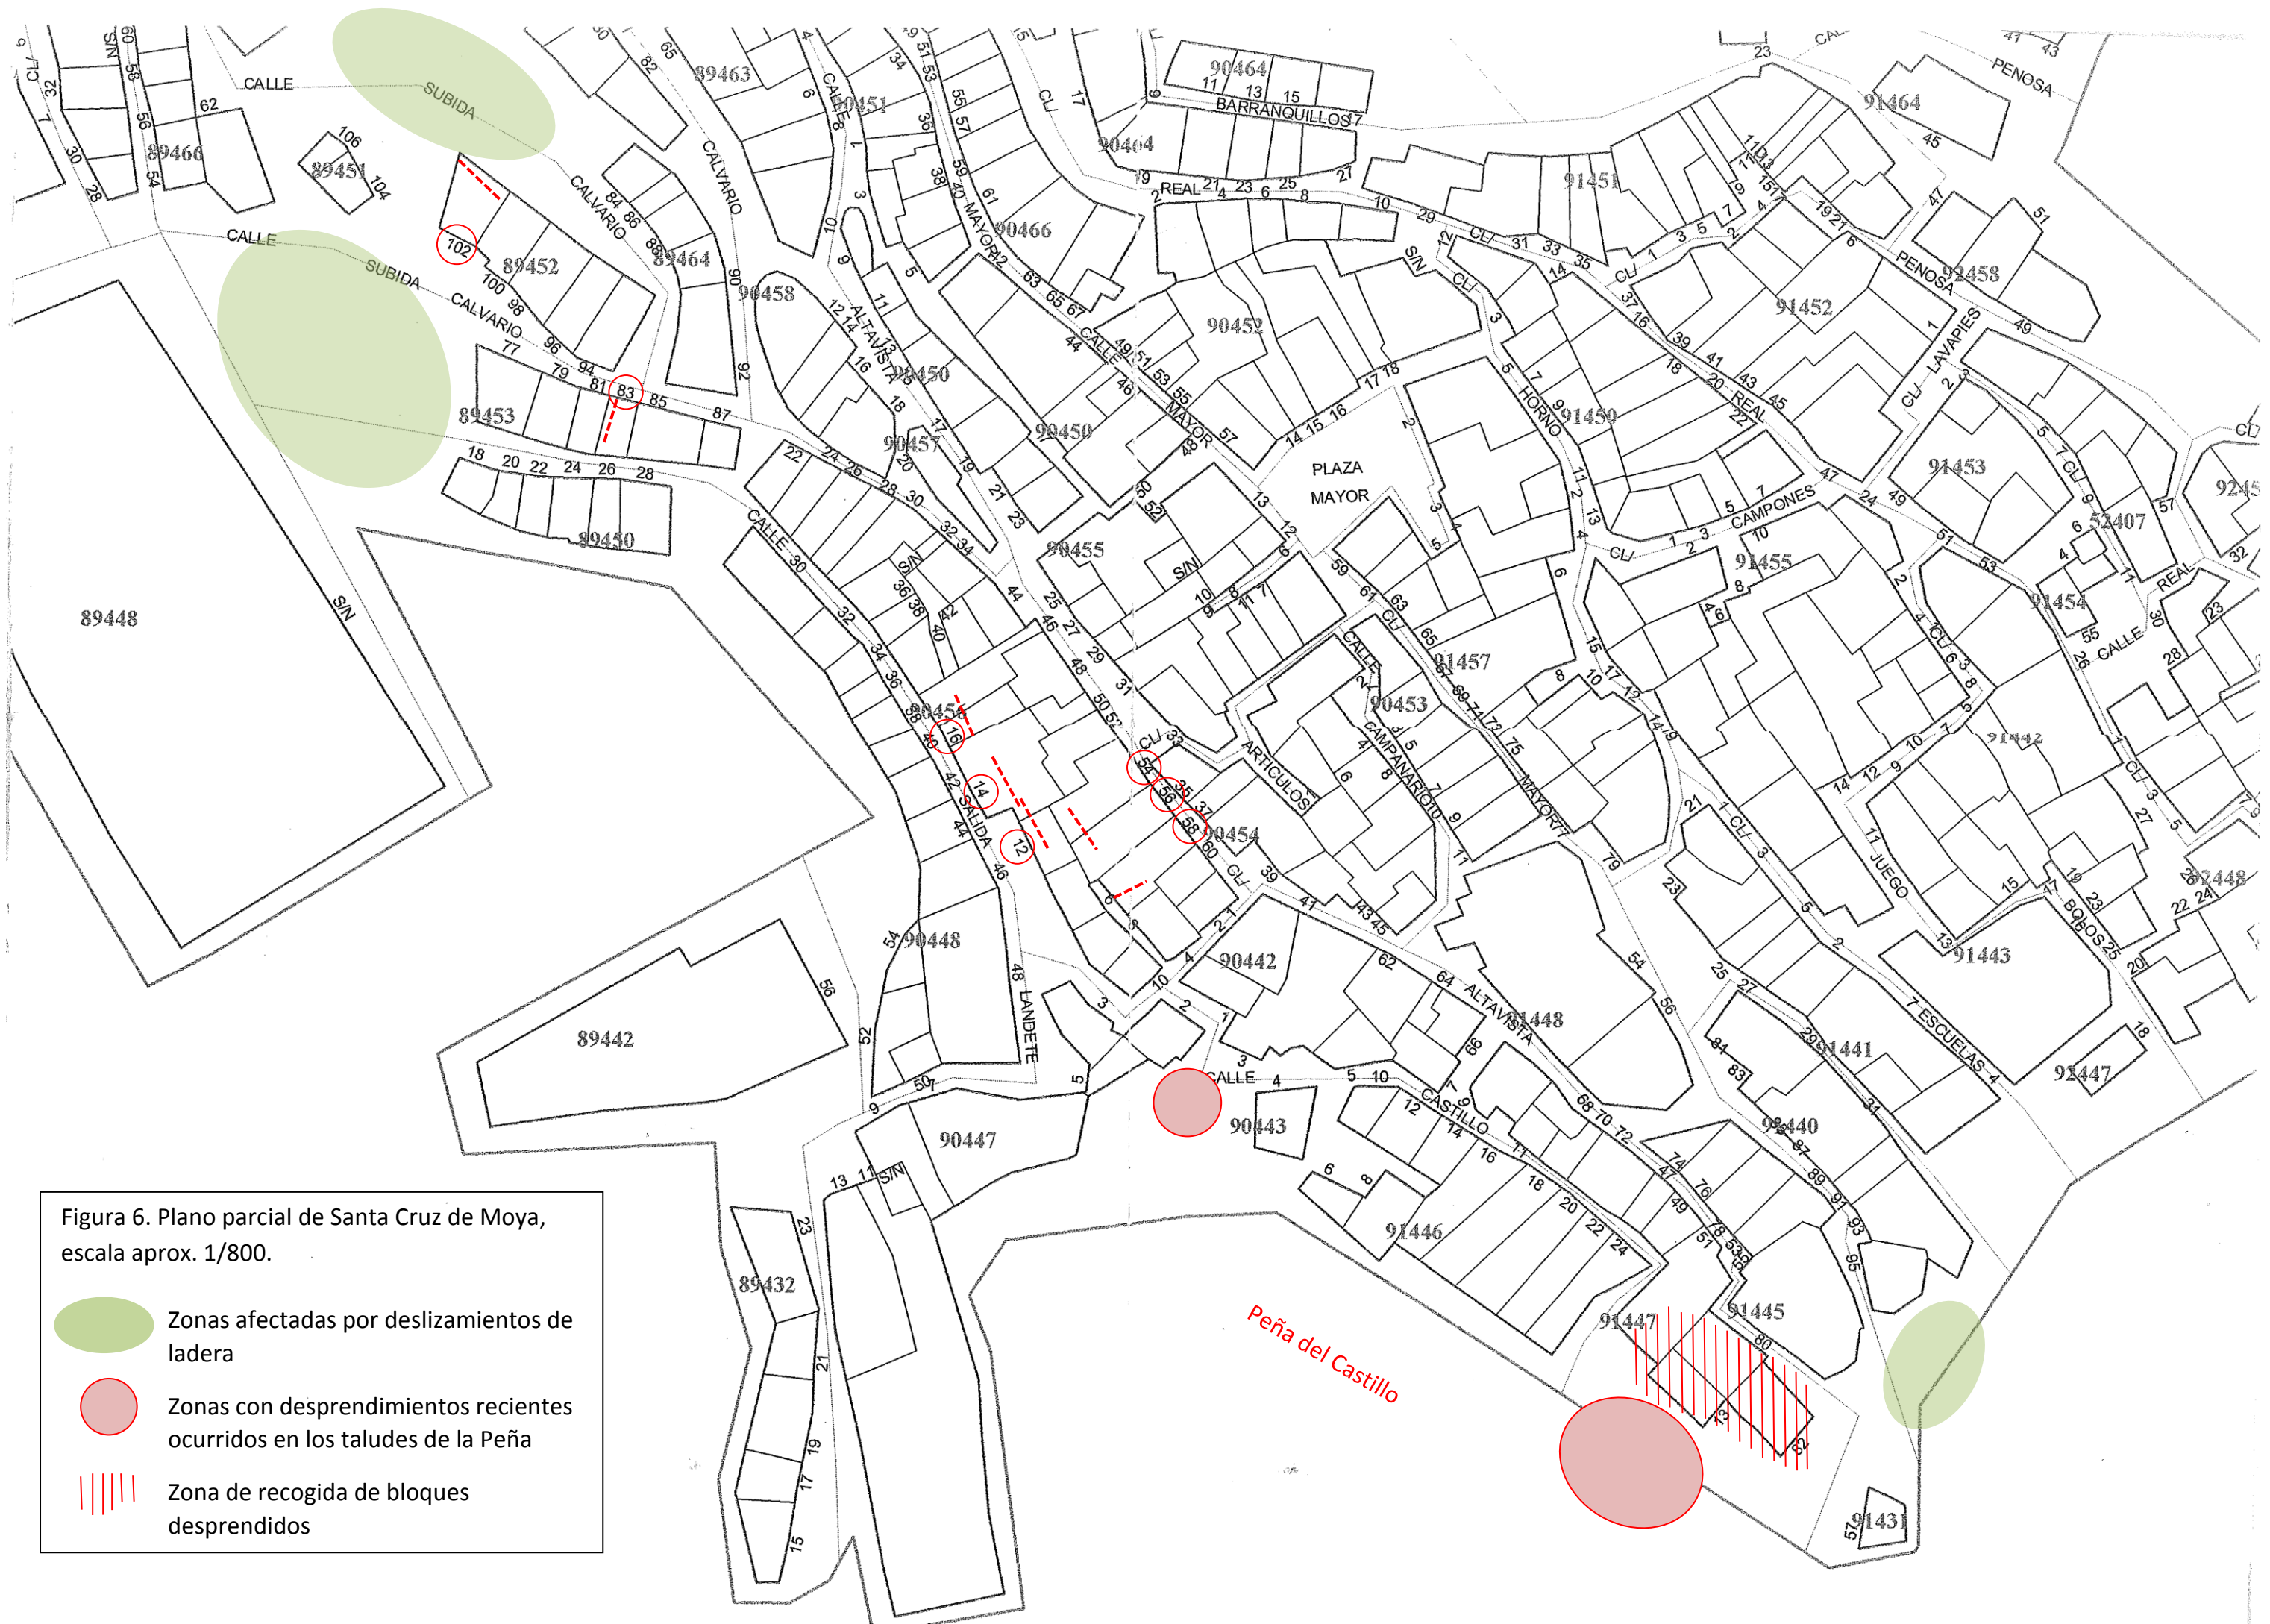
Figura 6. Plano parcial de Santa Cruz de Moya, escala aprox. 1/800.

- c/ Salida Landete 12 y 14: grietas en paredes y suelos; en las paredes las grietas son diagonales, inclinadas hacia el NW, y en el suelo son paralelas a la calle, con orientación aproximada NW-SE. Aparentemente las grietas están relacionadas con los movimientos que sufren las laderas situadas junto a esta zona, al SE del pueblo (Figuras 7 y 8). Según comentan los vecinos, los movimientos más fuertes se observaron en verano del año pasado, en época de sequía. Los muros que se conservan en el solar del nº 16 de la misma calle presentan también grietas con la misma orientación.

- c/ Altavista 56 y 58: grietas al fondo de las casas con orientación más o menos paralela y perpendicular respectivamente a las grietas de las casas de la calle Landete. Según nos comentan los propietarios, las grietas del nº 56 salieron hace aproximadamente 1 año, y las del nº 58 llevan “toda la vida”. Según los vecinos, en los nº 60 y 62 no han aparecido grietas.
- c/ Altavista 54: hay grietas desde hace años en suelo y paredes sobre todo del piso alto, han seguido abriéndose y apareciendo otras nuevas en los últimos años; las del suelo están abiertas hasta 2,5 cm, con dirección NW-SE (Figuras 9 a 12)

- c/ Subida Calvario 83 (nº 53 en fachada): grieta en el suelo perpendicular a la calle, con salto apreciable.
- c/ Subida Calvario 102 (nº 84 en fachada): aparecen grietas en la fachada de la casa, y en paredes y suelo de la terraza de la parte trasera, que da hacia una pequeña ladera en yesos que presenta inestabilidad; entre la casa y la ladera hay un pequeño muro agrietado (Figuras 13 a 16).

- En la parte de atrás de la calle Subida Calvario, existe una pequeña ladera, a la que da la parte trasera de la casa 102 de la citada calle, que presenta signos de inestabilidad y ha causado grietas en la vivienda y en un pequeño muro tras la casa (ver Figura 6 y Figura 14).

Se propone realizar las actuaciones que se detallan a continuación en la laderas de la calle Subida Calvario indicadas en el mapa de la Figura 6, y en la ladera de la calle Salida Landete, en caso de que se aprecien grietas en la zona de cabecera.

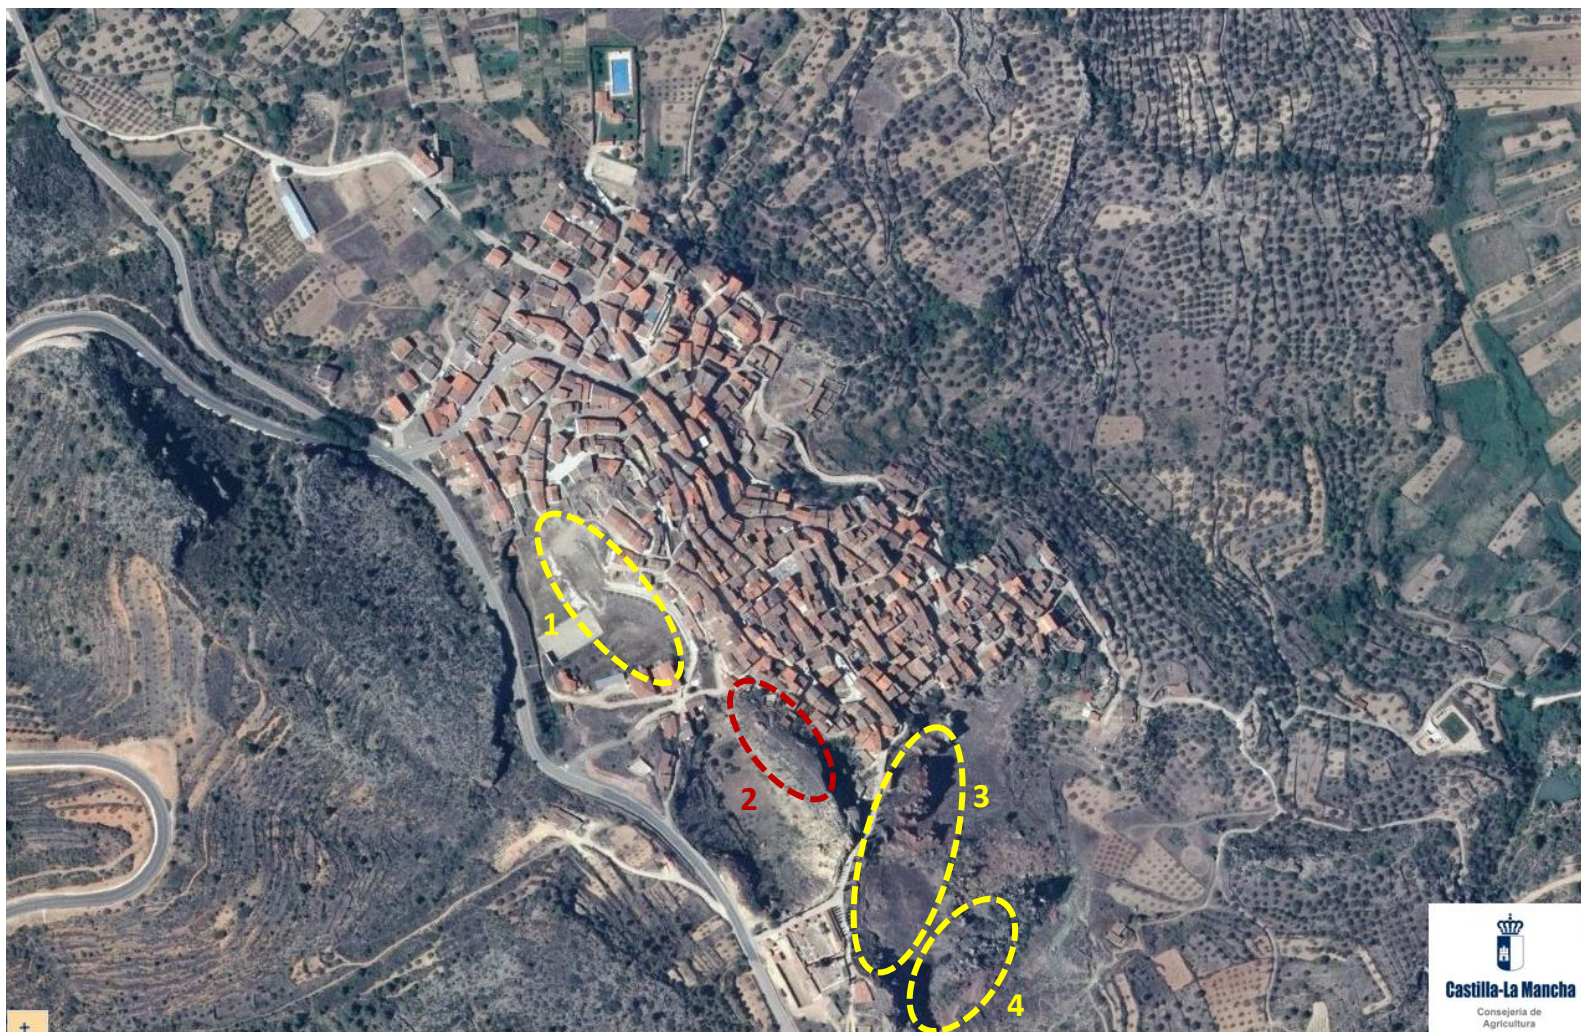
La Peña del Castillo (Zona 2 de la Figura 18 y Figuras 20 y 21) es un gran farallón rocoso situado en las afueras del pueblo, formado por calizas brechificadas y paquetes de conglomerados, tectonizado y con aspecto caótico. El macizo presenta forma alargada, con orientación NNW-SSE, y tiene unos 140 m de largo. Los planos de discontinuidad y de fractura que presenta, unido a las numerosas grietas de tracción verticales generadas por la decompresión lateral, algunas de las cuales aparecen muy abiertas y muy continuas, da lugar a desprendimientos y caídas de bloques de gran tamaño. Estas caídas se dan principalmente en dos zonas: el extremo norte y los taludes de la zona sur que miran hacia el noreste (zonas marcadas en rojo en la Figura 30).

Figura 18. Vista aérea de Santa Cruz de Moya (SIGPAC), escala aprox. 1/5.000. Aparecen marcadas las zonas con procesos de inestabilidad por deslizamientos y erosión de laderas (1, 3 y 4 en amarillo) y por desprendimientos rocosos en la Peña del Castillo (2) que afectan al pueblo y alrededores.

Fuera del casco urbano también se dan procesos de inestabilidad en las laderas, aunque no se han considerado en este estudio por no afectar a las edificaciones del casco urbano. Los casos más importantes se sitúan en la zona sur (zonas 3 y 4 de la Figura 18), donde las laderas sufren procesos de erosión importantes y deslizamientos superficiales en los materiales yesíferos, y desprendimientos de bloques en las zonas rocosas, como se aprecia en las fotos de las Figuras 28 y 29. En esta zona se encuentra la sima de los Manchegos, asociada a procesos de karstificación y hundimientos. Ya se han comentado en el apartado de antecedentes los 2 informes realizados por el IGME en los '80 del pasado siglo.

En las laderas que rodean el pueblo existen numerosas señales y “marcas” de la existencia de deslizamientos antiguos y actuales. Los más reseñables se sitúan en la vertiente SW, según se indica en las Figuras 18 y 19 (zona 1), 24 y 30. Los 2 lóbulos que aparecen en estas laderas corresponden a 2 zonas de inestabilidad por deslizamientos, y de hecho coinciden con las zonas en las que se han observado grietas en las casas y calles del pueblo situadas en su cabecera. La existencia de algunas zonas rocosas englobadas en los materiales blandos arcillosos frena en parte los procesos de deslizamiento y contribuye a dar más estabilidad a las laderas.

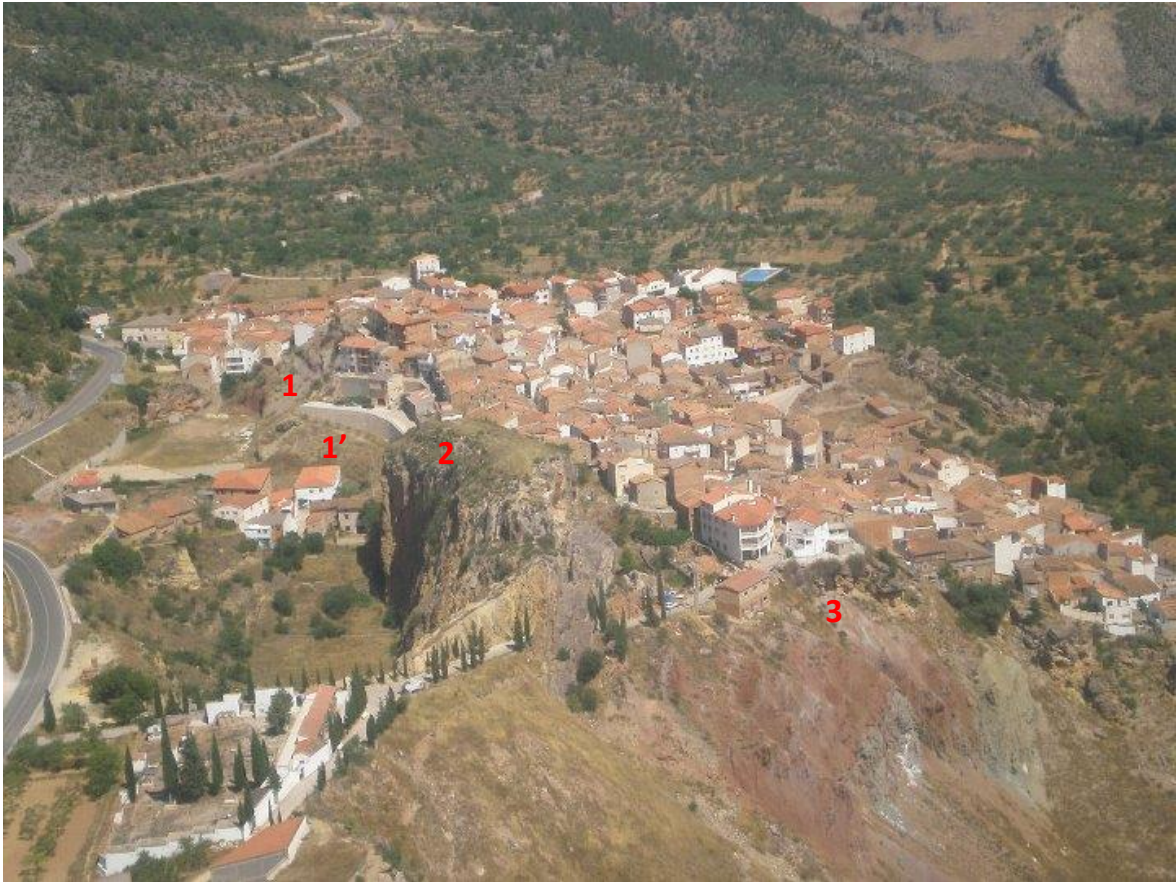
- La ladera situada inmediatamente al sur de la anterior, frente a la calle Salida Landete, y a cuyo pie se ha construido un muro de contención, parece aparentemente estable (zona 1' de la Figura 19); sin embargo el grupo de casas visitadas que presentan los mayores daños por grietas se sitúan sobre la cabecera de la ladera en esta zona, en su extremo sur, en las calles Salida Landete y Altavista (ver Figura 6 y Figuras 7 a 12), por lo que puede suponerse que la ladera está sufriendo algún movimiento que causa los daños los daños en las viviendas. Esta hipótesis habría que comprobarla, y descartar que los daños se debieran a otra causa.

Figura 19. Vista del núcleo urbano desde el sur. 1) Laderas con problemas de estabilidad al oeste del pueblo que han causado daños en viviendas; 2) Peña del Castillo; 3) laderas situadas al sur con problemas de estabilidad superficial que causan daños en pavimentos de calles (Foto tomada de la pg. web del Ayto. de Santa cruz de Moya)

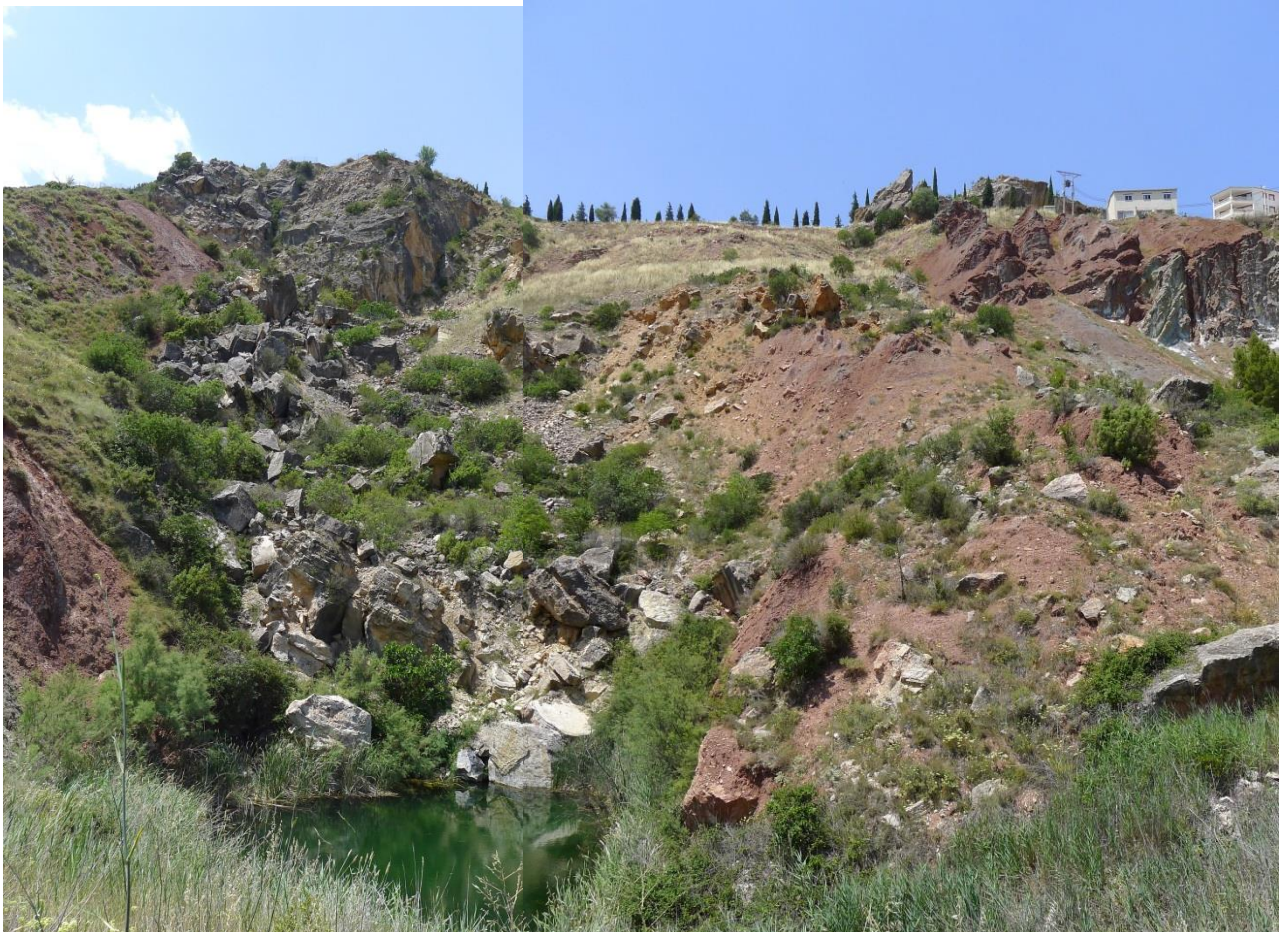
Figura 28. Vista de las laderas al sur de la población, entre el cementerio y la sima de los Manchegos... ..

Fuera del casco urbano es de destacar también la presencia de un deslizamiento-desprendimiento rocoso en la ladera entre el cementerio y la sima de Los Manchegos, al que hace referencia el estudio realizado por el IGME en el año 1984 (Figura 28). A diferencia de los anteriores descritos en este apartado, éste último al parecer ocurrió en relación a procesos de karstificación subterránea y salinización en la zona de la sima.

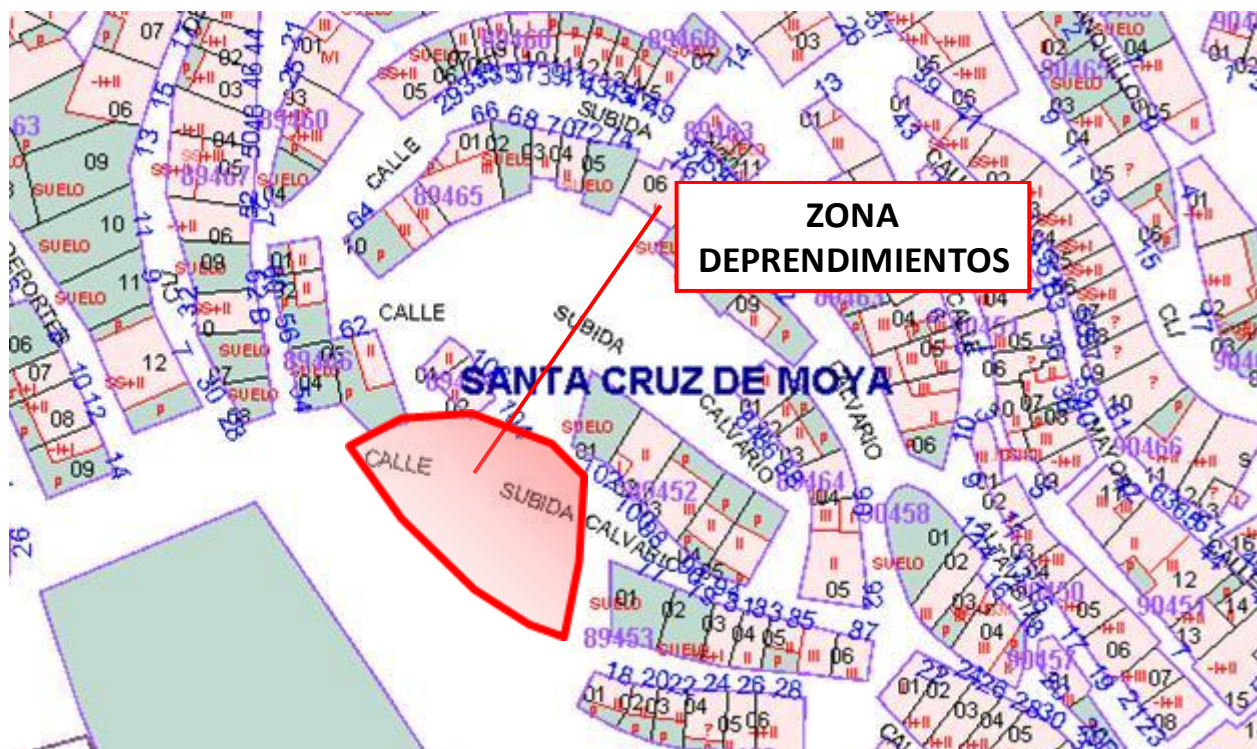
En septiembre del 2010 el Ayuntamiento solicitó una ayuda económica para obras de emergencia a la Diputación de Cuenca, por desprendimientos del talud donde se apoya la calle Subida al Calvario, que se encuentra situada aproximadamente según el siguiente plano:

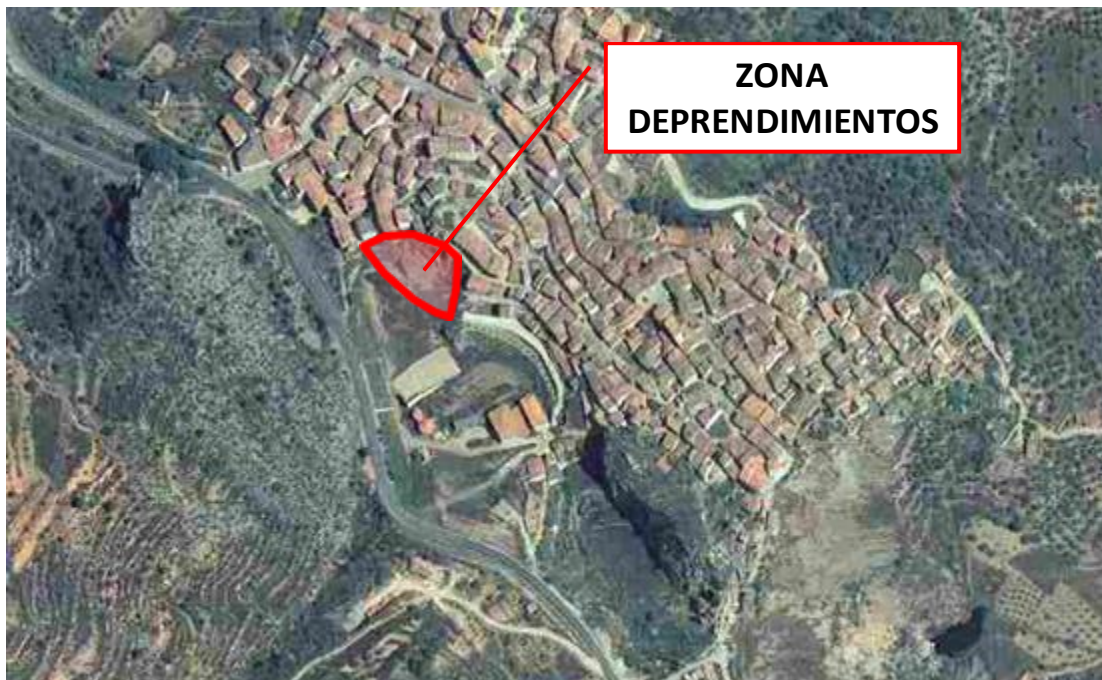
Los desprendimientos se producen en un talud, situado entre las calles Subida al Calvario y Solana, y con una diferencia de nivel más de 10 metros de altura, en la zona señalada en la ortofoto.

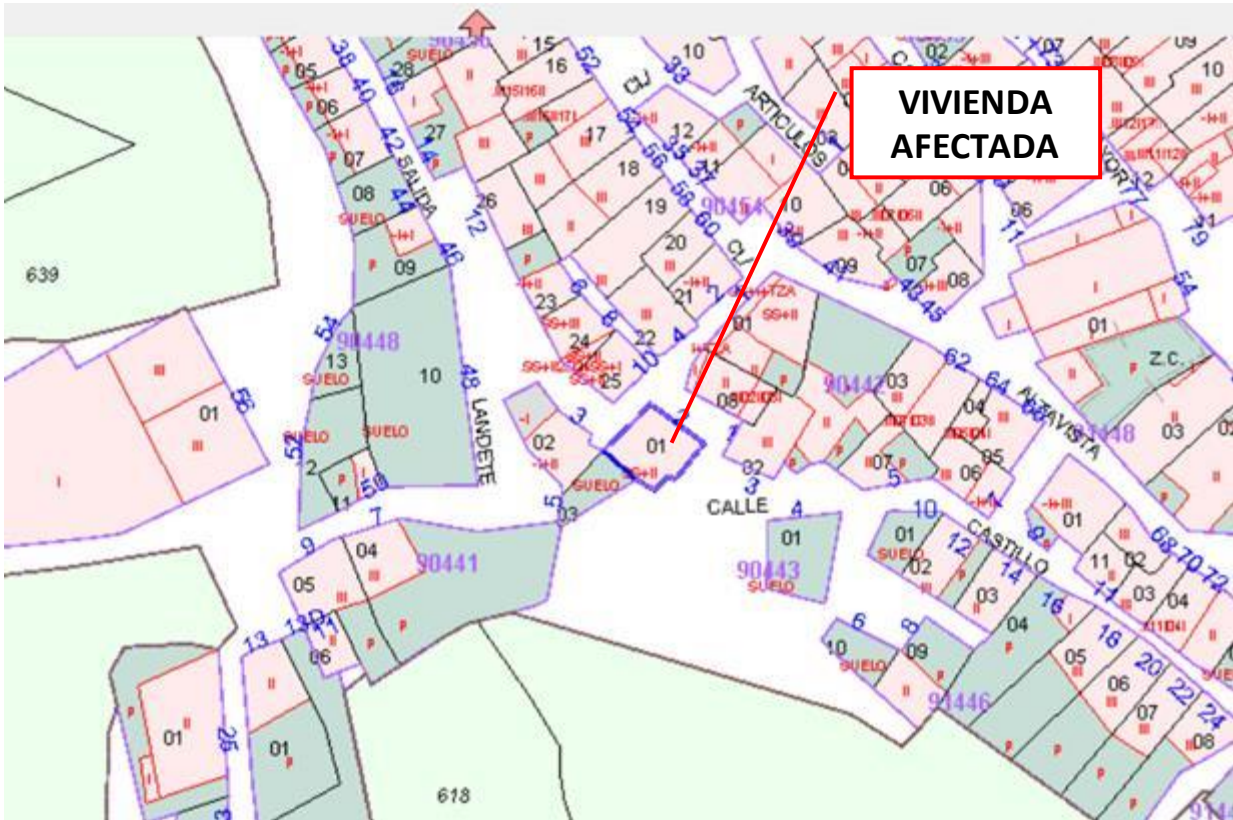
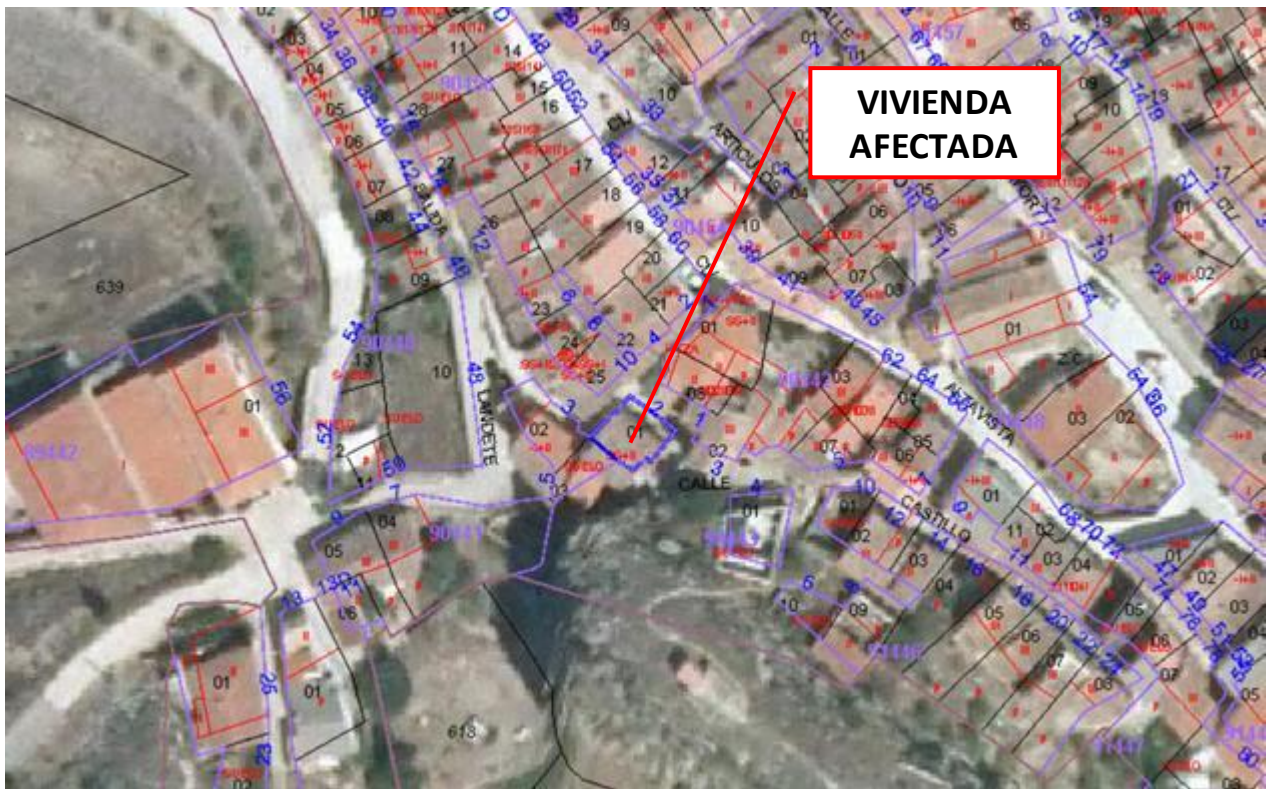
La guardia civil procedió a acordonar la zona de la vivienda, quedando cortadas las calles Salida a Landete, Subida y Castillo, impidiendo el acceso a la vivienda afectada y el paso de vehículos y peatones por toda la zona.

La zona afectada es la siguiente:

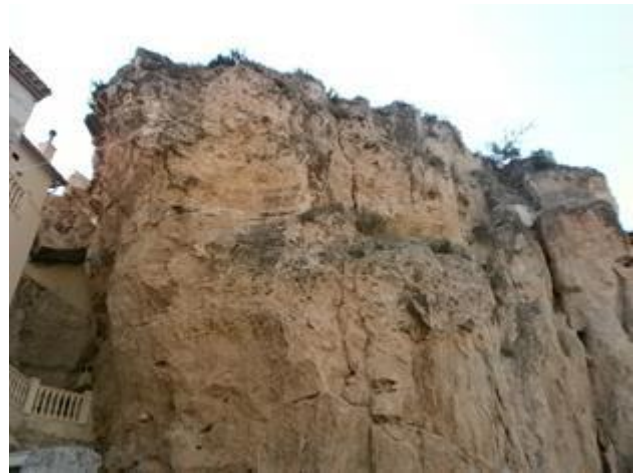
Vista del macizo rocoso junto a la vivienda.
