# SITUACIÓN ACTUAL DE LOS SISTEMAS DE ABASTECIMIENTO EN LA PROVINCIA DE CUENCA

**TORRALBA - CAÑAVERAS - ARRANCACEPAS -  
CASTILLO ALBARÁÑEZ**

**SISTEMA DE ABASTECIMIENTO DE TORRALBA-  
CAÑAVERAS-ARRANCACEPAS-CASTILLO ALBARAÑEZ  
(16209)**

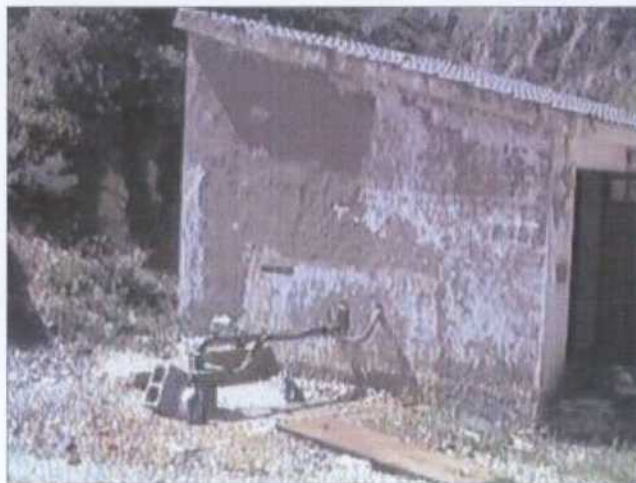
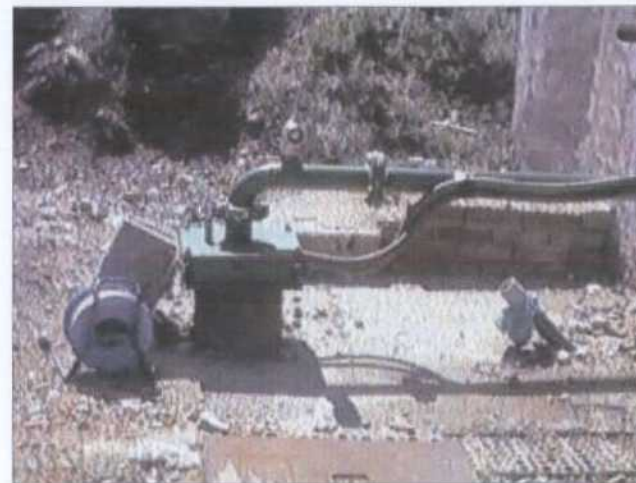
Sólo está enganchado a la red de distribución de Torralba y Cañaveras. En Agosto de 2000 se lleva a cabo una limpieza. Levaba dos años sin utilizarse. Se instaló de nuevo en el invierno del 2001. Son aguas muy calcareas. Se pone en funcionamiento cada 15 días para mantenimiento.

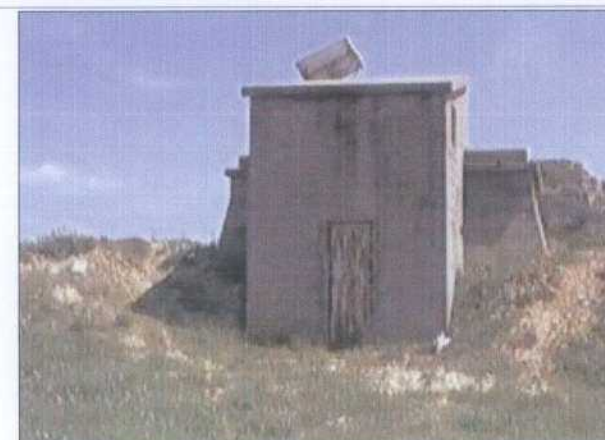
DE16209001 561039 4461801 946 EN SUPERFICIE MUNICIPAL

En el se realiza la cloración con pastillas

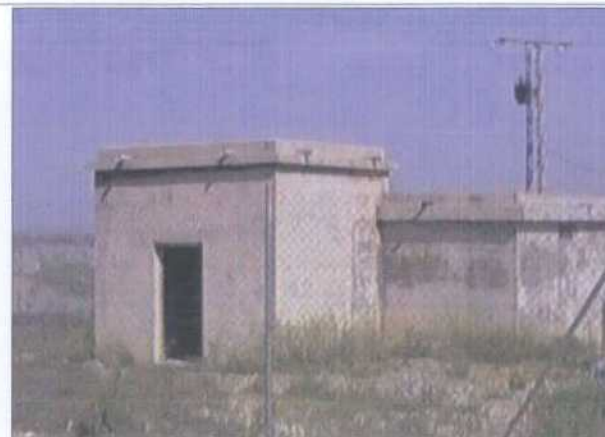
DE16209004 559532 4462341 950 SEMIENTERRADO MUNICIPAL

- La conducción que lleva el agua hacia Cañaveras desde la bifurcación de Torralba, sufre roturas frecuentemente, sobre todo en el tramo que hay hasta llegar al depósito de elevación DE16209004. Paralela a esta conducción existe otra, que es la que lleva el agua desde la captación de Santa Quiteria al depósito de elevación.

Es un depósito de impulsión para llevar agua por bombeo al DE16050001, cuando la toman del sondeo de Santa Quiteria CA16209002

- ❖ Dado que el tramo de conducción situado entre la bifurcación hacia Torralba y el depósito de elevación DE16209004 es el que sufre roturas con más frecuencia, podría realizarse un empalme con la otra conducción paralela que transporta el agua desde Santa Quiteria, de manera que se pudiese utilizar una conducción u otra indistintamente, garantizando el suministro de agua en caso de rotura de alguna de las conducciones.
