**INFORME FINAL DEL SONDEO PERFORADO
PARA EL ABASTECIMIENTO PUBLICO
DE AGUA POTABLE EN LA LOCALIDAD DE
ALCAZAR DEL REY (CUENCA)**

Diciembre 1993

Sondeo: Alcázar del Rey

Término Municipal: Alcázar del Rey **Provincia:** Cuenca

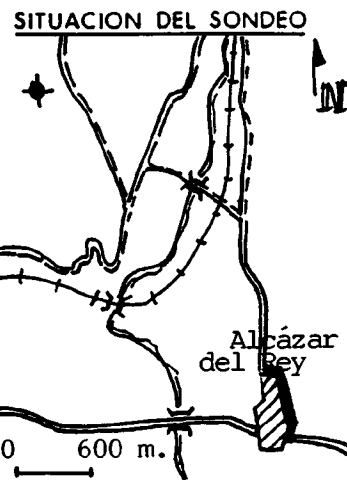
SONDEO ALCAZAR DEL REY

EDAD	FORMACI	DESCRIPCION LITOLOGICA	COLUMNA	PROF. (m)	TUBERIA	OBSERVACIONES	DATOS
		Caliza beige		3		$\phi = 318$ mm $\phi = 220$ mm	X= 514250 Y= 4437550 Cota(m.s.n.m.)=900
		Dolomia gris claro		7			<p>SITUACION DEL SONDEO</p>

Dolomia gris con margas intercaladas		17			
		Dolomia marrón claro		53		Pátinas de Hierro	
		Dolomia gris oscura		65		Aspecto sacaroido	
		Dolomia marrón y gris		75		Recristalizaciones de calcita	
		Dolomia rosácea		79			
		Dolomia beige		85			
		Marga gris oscura		99		Restos carbonosos	
		Dolomia blanca		105		Pátinas de Hierro	
		Conglomerado		111			
		Margas aren.		113			<p>ENSAYO DE BOMBEO</p> <p>Caudal recomendado: 18-20 l/s</p>
		Limos verdosos		119			
		Arena gruesa					
		Limos marrones					
		Caliza gris a rojiza		165		Recristalizaciones de calcita Niveles brechosos	
				192		Se pierde la circulación a 165 m.	<p>ANALISIS QUIMICO</p>
						<p>Diámetro perforación: 0-190 m. = 318 mm 190-192m. = 220 mm</p> <p>Entupado: 0-190 m. = 250 mm</p> <p>Kanurado: 116-184 m.</p> <p>U 20m.</p>

El sondeo se perforó mediante el sistema de rotoperCUSión, empezando en diciembre de 1993, en la que se alcanzó una profundidad de 192 m., de 0 a 190 m. con diámetro de 318 mm. y de 190 a 192 m. con diámetro de 220 mm., para posteriormente entubarse con un diámetro de 250 mm. de 0 a 190 m., finalizando los trabajos de perforación y entubación del sondeo a finales de diciembre de 1993.

Una vez finalizada la perforación en 220 mm. de diámetro a 192 m., se reperforó con 318 mm. hasta 190 m. y se entubó con tubería ciega de 250 mm. de diámetro, hasta los 116 m. y ranurada de 116 m. hasta 184 m. con el mismo diámetro, dejando de 184 m. a 190 m. como tubería ciega y de 190 m. a 192 m. sin entubar.

Los primeros 5 m. se cementaron y se engravillaron de 5 m. a 190 m. para evitar que las partículas arenosas que aparecen en los niveles rocas detríticos entre los 105 m. y los 119 m. pueden dañar el equipo de bombeo.
