**INFORME FINAL DEL SONDEO PARA EL
ABASTECIMIENTO DE AGUA POTABLE AL
MUNICIPIO DE CAMPILLOS-PARAVIENTOS
(CUENCA)**

Octubre 1996

Sondeo: Campillos-Paravientos I

Término municipal: Campillos-Paravientos Provincia: Cuenca

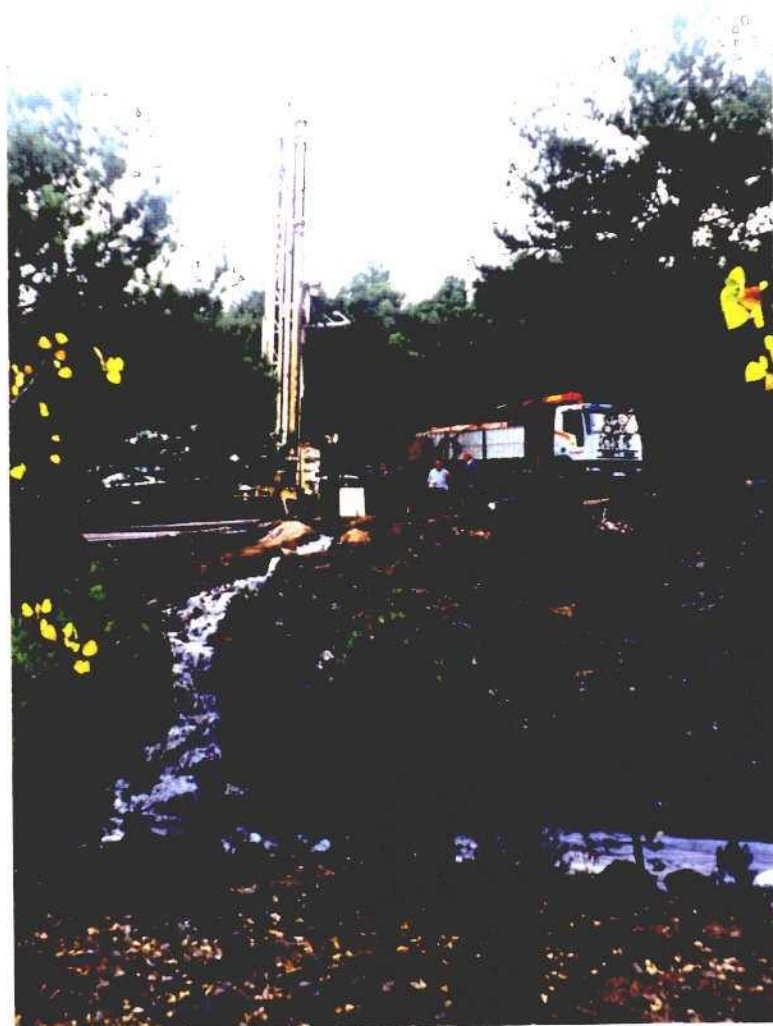
Foto 1- Ubicación del sondeo de investigación de Campillos-Paravientos.

El sondeo se ubicó a unos 30 m del actual sondeo de abastecimiento del municipio, a 1.100 m al Norte de Campillos-Paravientos, cerca del río Cabriel. Los materiales perforados corresponden al Jurásico.

Se atravesaron niveles acuíferos a los 45 m, 60-100 m, y a partir de los 164 m. Se aisló el primer tramo debido a los problemas de turbidez que se podían ocasionar. El caudal estimado se halla en torno a los 10 l/s (foto 1 y 2).

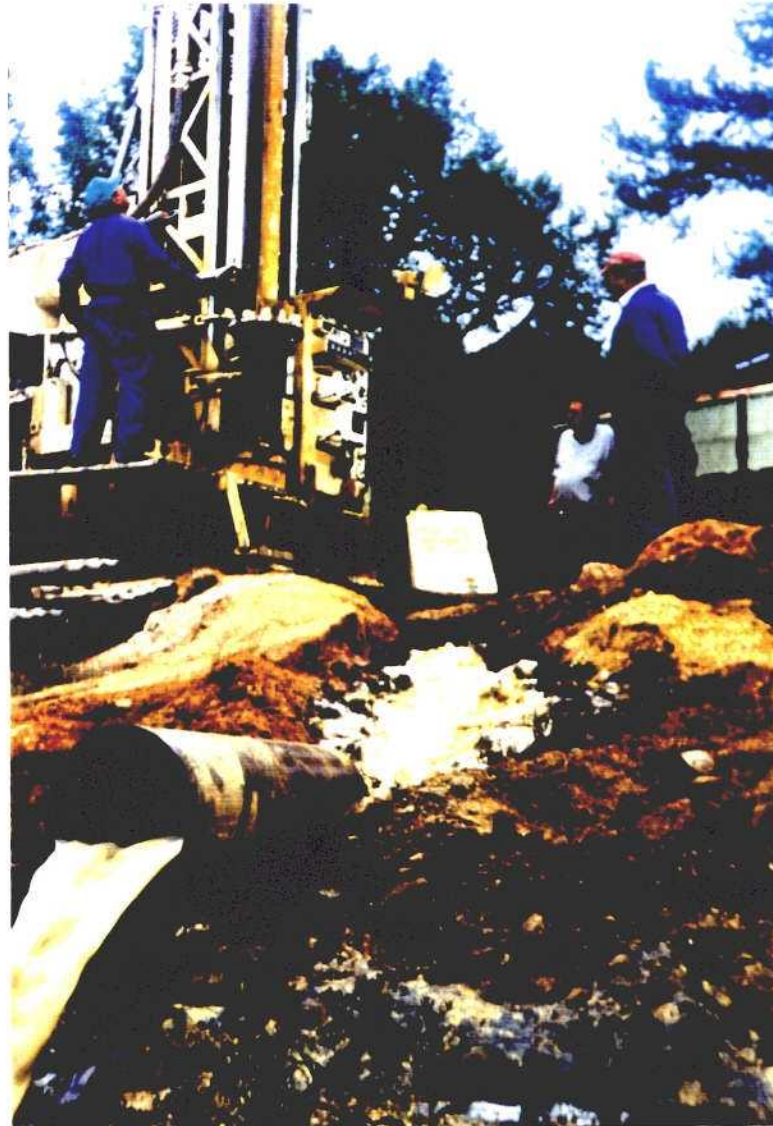
Foto 2- Detalle de la perforación. Obsérvese el caudal, que se puede estimar en torno a 10 l/s.
