SITUACIÓN ACTUAL DE LOS SISTEMAS DE ABASTECIMIENTO EN LA PROVINCIA DE CUENCA

TORRALBA - CAÑAVERAS - ARRANCACEPAS -
CASTILLO ALBARÁÑEZ

DIPUTACIÓN PROVINCIAL DE CUENCA

**SISTEMA DE ABASTECIMIENTO DE TORRALBA-
CAÑAVERAS-ARRANCACEPAS-CASTILLO ALBARAÑEZ
(16209)**

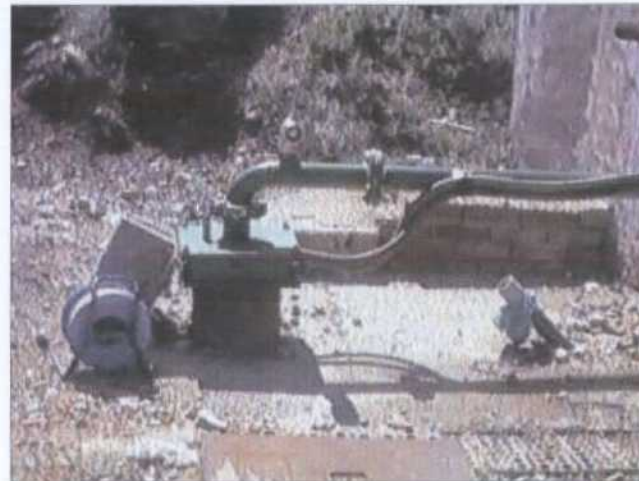
Vista general:

Sólo está enganchado a la red de distribución de Torralba y Cañaveras. En Agosto de 2000 se lleva a cabo una limpieza. Levaba dos años sin utilizarse. Se instaló de nuevo en el invierno del 2001. Son aguas muy calcareas. Se pone en funcionamiento cada 15 días para mantenimiento.

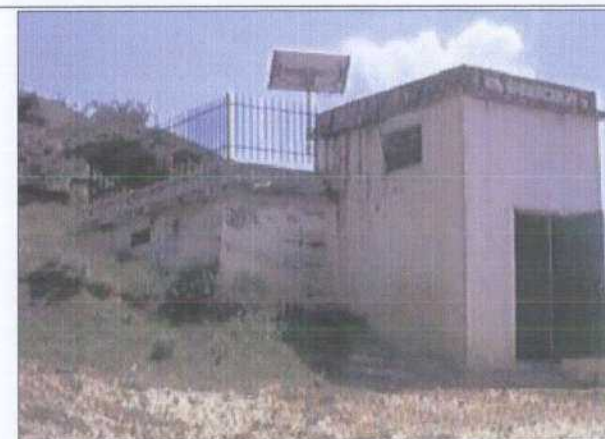
En el se realiza la cloración con pastillas

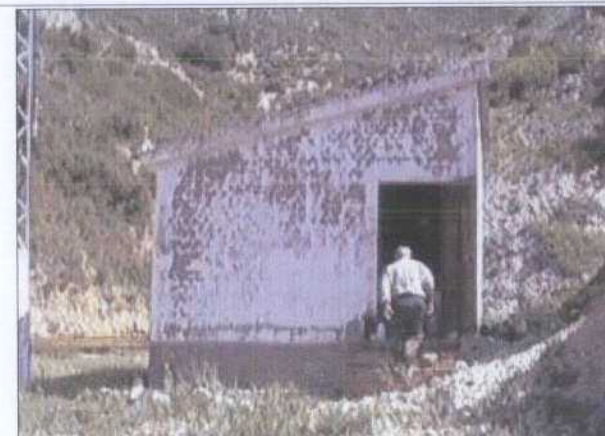
DE16209002 562765 4462315 988 SEMIENTERRADO MANCOMUNADO

Sólo está conectado a las conducciones de Torralba y Cañaveras

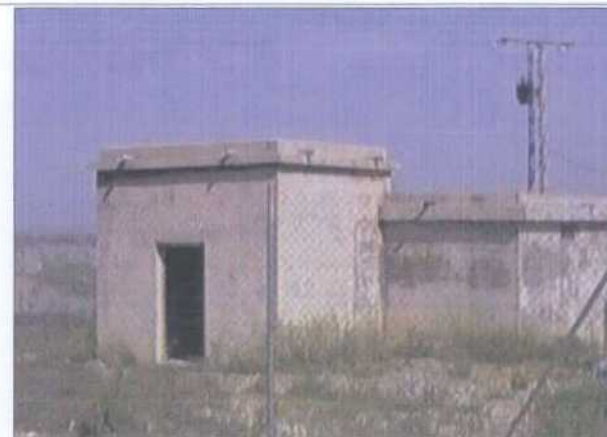
DE16209003 563086 4462130 1086 EN SUPERFICIE MANCOMUNADO

Es el depósito mancomunado desde donde se manda agua a todas las poblaciones

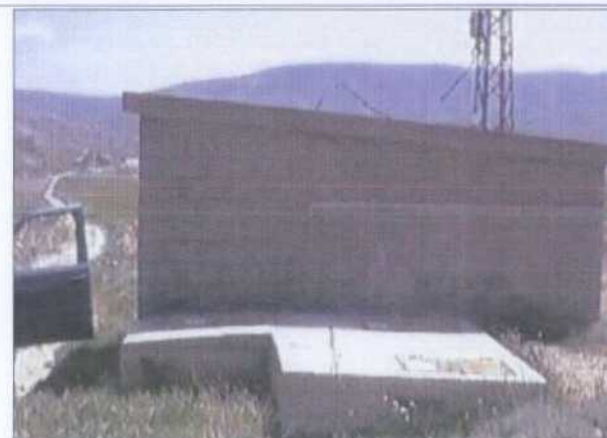
DE16209004 559532 4462341 950 SEMIENTERRADO MUNICIPAL

Es un depósito de impulsión para llevar agua por bombeo al DE16050001, cuando la toman del sondeo de Santa Quiteria CA16209002

- ❖ Dado que el tramo de conducción situado entre la bifurcación hacia Torralba y el depósito de elevación DE16209004 es el que sufre roturas con más frecuencia, podría realizarse un empalme con la otra conducción paralela que transporta el agua desde Santa Quiteria, de manera que se pudiese utilizar una conducción u otra indistintamente, garantizando el suministro de agua en caso de rotura de alguna de las conducciones.

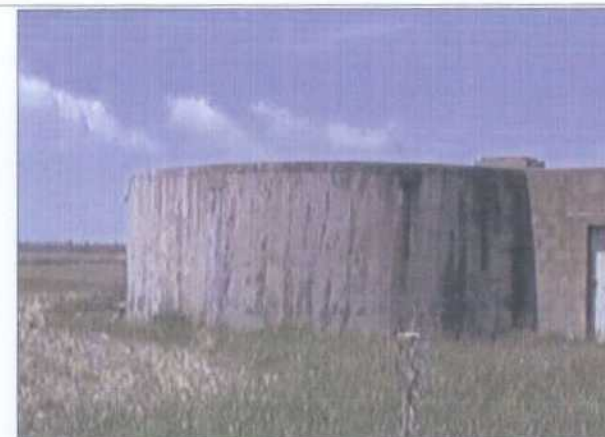
DE16050001 558390 4463101 1011 EN SUPERFICIE MUNICIPAL

A este depósito llegan las aguas de todas las captaciones. Es un depósito de regulación

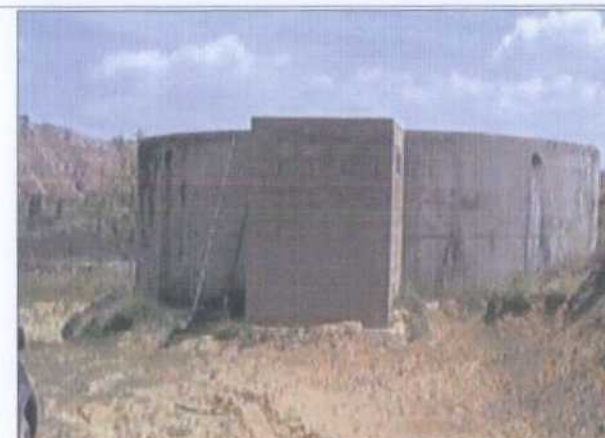
DE16050002 551671 4467249 858 EN SUPERFICIE MUNICIPAL

No tiene válvula de retención. El agua siempre va al depósito DE16050003, no existiendo la posibilidad de mandarla directamente a la red.

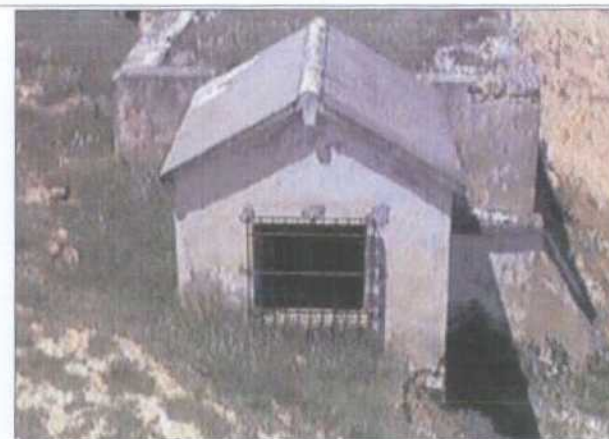
En Cañaveras cuentan con dos depósitos de distribución conectados en serie, estando el depósito de salida en el que se realiza la cloración en muy mal estado, observándose fugas y agrietamientos importantes en los laterales.

Código	Coordenadas		Cota	Tipo depósito	Titular
	X	Y			
DE16050003	551665	4467249	856	EN SUPERFICIE	MUNICIPAL

Gestión	Capac. (m3)	Estado
CONCESIÓN EMPRESA PRIVADA	60	MALO

Observaciones
 En el se realiza la cloración con pastillas

- ❖ Reparar los depósitos que se encuentran en mal estado, sobre todo el DE16050003 situado en Cañaveras, en el que se observan pérdidas importantes y grietas en los laterales. Además es desde este depósito desde el que se realiza la distribución de las aguas a la población con lo que su rotura dejaría sin suministro de agua al municipio. Se debería hacer una instalación de los depósitos en paralelo, de manera que la inutilización de uno no pusiera en peligro el suministro de agua.
