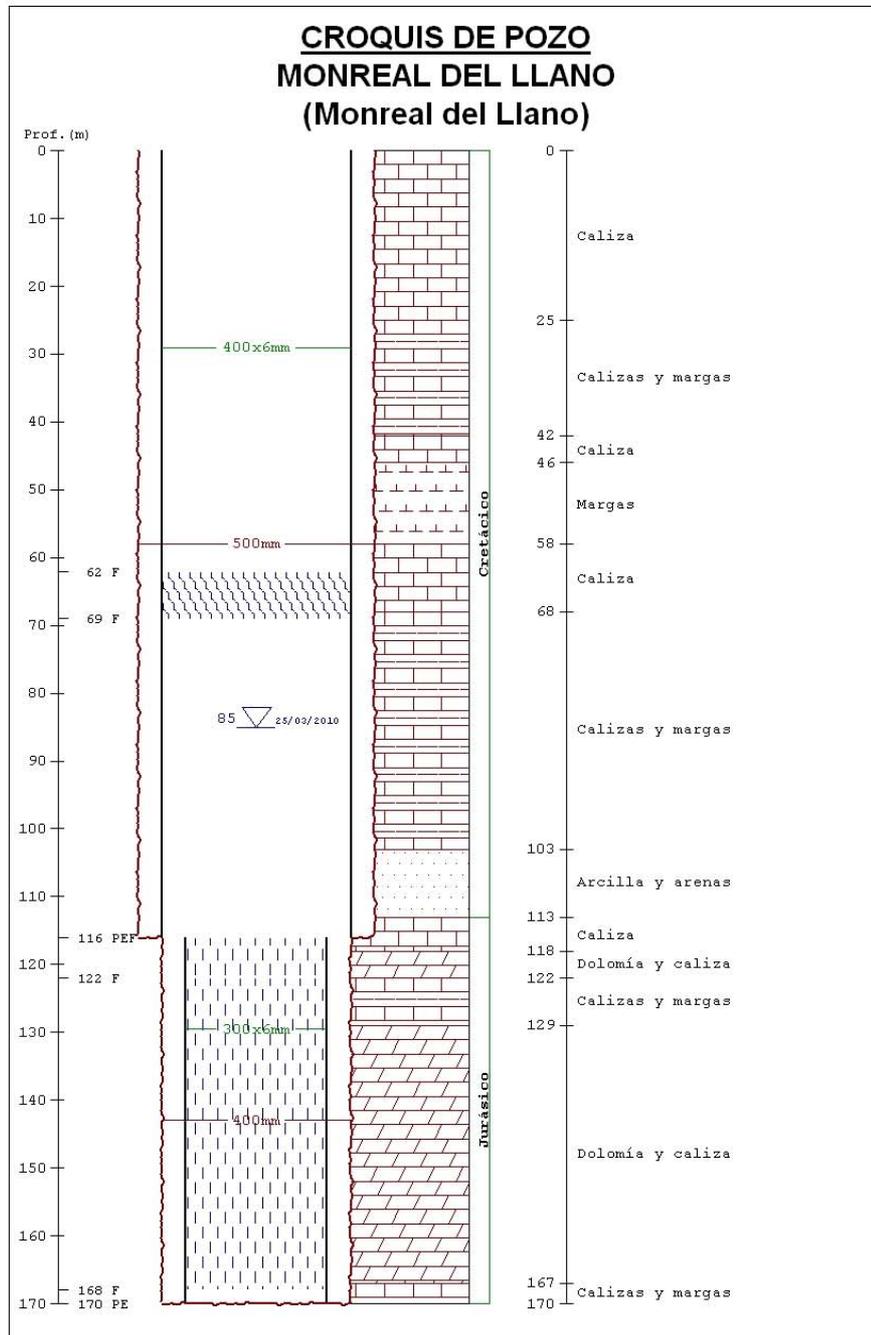
**Figura 1.-** Perfil litológico y constructivo del sondeo perforado en 1979. Los diámetros de perforación son supuestos.
