**INFORME FINAL DEL SONDEO DE INVESTIGACIÓN
PERFORADO PARA EL ABASTECIMIENTO DE AGUA
POTABLE A LA LOCALIDAD DE VILLAR DE OLALLA
(CUENCA)**

Diciembre 1996

Sondeo: Villar de Olalla

Término municipal: Villar de Olalla **Provincia:** Cuenca

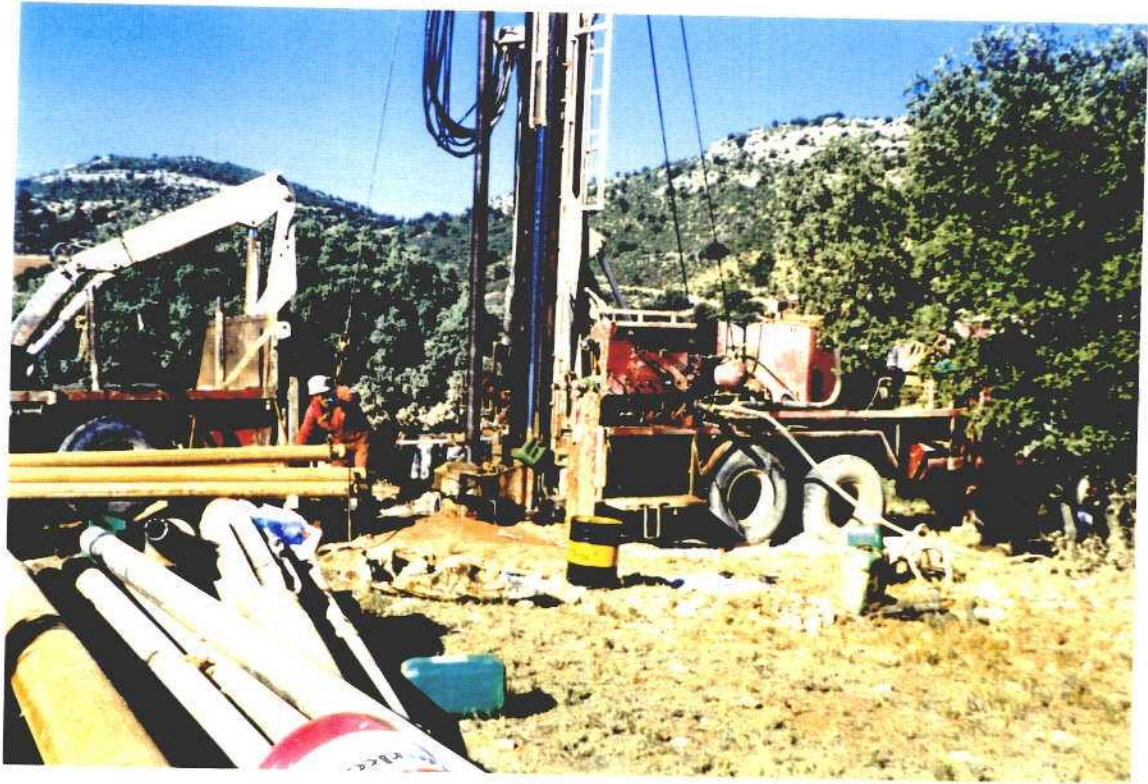
Foto 1- Situación del sondeo de investigación de Villar de Olalla.

El sondeo se ubicó a 2.800 m al Suroeste de la población, a unos 50 m al Noroeste de un cobertizo en ruinas, en el Cerro de Enmedio (foto 1).

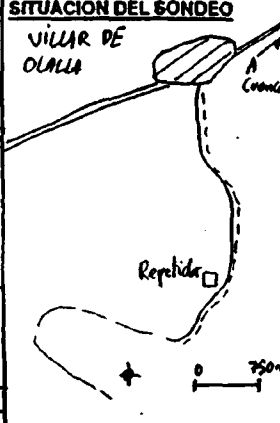
SONDEO VILLAR DE OLALLA

EDAD	FORM	DESCRIPCION LITOLOGICA	COLUMNA	PROF (m)	TUBERIA (mm)	OBSERVACIONES	DATOS
JURASICO		Suelo		0	320 mm		X = 568150 Y = 4426875 Z: 900 m s.n.m.
		Caliza recristalizada gris clara		2	400 mm	Recristalizaciones	
		Dolomías recristalizadas blancas		8		Margas ocreas. Arcillas rojas	
		Dolomías blancas, calizas dolomíticas gris-oscuros		14		Recristalizaciones. Arcillas rojas abundantes entre 20-24 m	SITUACION DEL SONDEO

Caliza gris micrítica, caliza recristalizada blanca y rojiza		28		Pátinas ocreas. Arcillas rojas	
		Calizas grises con calcita recristalizada rellenando fracturas		40		Arcillas de 44 a 48 m 48-50 m	
		Calizas grises		48		Abundantes recrist	
		Calizas grises		50		Recristalizaciones	
		Calizas oscuras con niveles de calizas rojas		62		Recristalizaciones	
		Calizas grises oscuras		68			
		Calizas ocreas y grises		70			
		Calizas micríticas gris-claro, con pátinas beige y rosáceas		72		Recristalizaciones

75 m			
					320 mm		
						250 mm	
					88		
					90		
					94		
					96		
					100		
				106

Se atravesaron niveles acuíferos a los 55-65 m y en el tramo de 95-130 m, con un caudal estimado en torno a los 10 l/s. Debido a la existencia de arcillas rellenas de cavidades en las calizas hasta una profundidad de 50 m, se procedió a entubar con tubería ciega para aislar dicho tramo y evitar que enturbie el agua. El sondeo se consideró positivo.

El sondeo se entubó entre 0-75 m con tubería de acero ciega de un diámetro de 320 mm.

Posteriormente se instaló una tubería de acero de 250 mm de diámetro, de 0-200 m, quedando entre 200-206 m tapado por los derrubios. Se ranuraron los siguientes tramos:

92-104 m, 110-116 m, 134-140 m, 146-152 m, 158-164 m, 176-182 m, 188-194 m.

Se cementó el tramo comprendido entre 0-75 m.
