ACTUALIZACIÓN DE LA SITUACIÓN ACTUAL DE
LOS SISTEMAS DE ABASTECIMIENTO URBANO DE
10 MUNICIPIOS EN LA PROVINCIA DE CUENCA

Noviembre 2007

Villar de Olalla (16263)

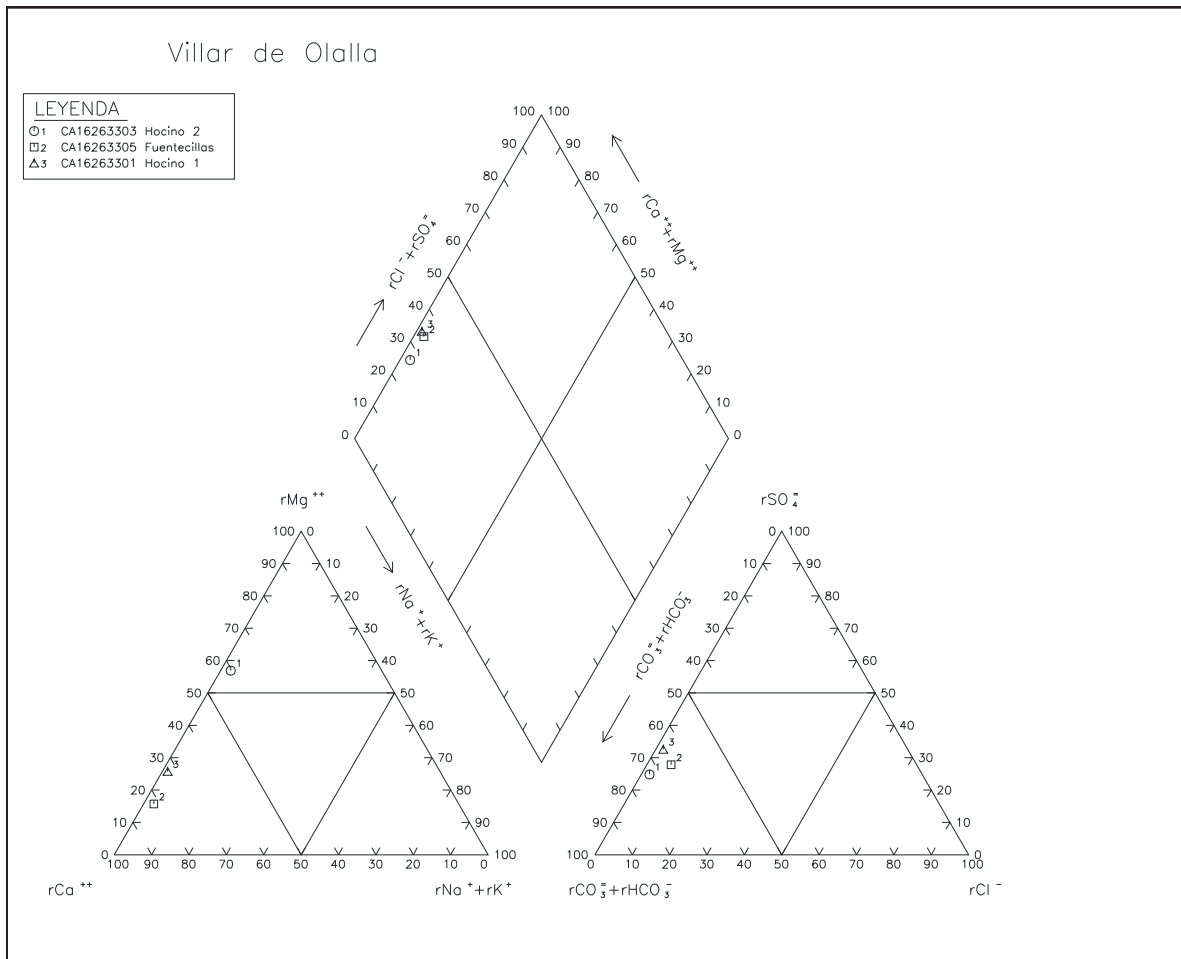
Figura 3. Diagrama de Piper-Hill-Langelier

En la figura 3 se incluye el diagrama de Piper-Hill-Langelier correspondiente a las muestras de agua analizadas en Villar de Olalla.

Todas las muestras de agua analizadas son de facies bicarbonatadas cálcicas.

El agua analizada presenta una mineralización media con conductividades que oscilan entre 562 y 592 $\mu\text{S}/\text{cm}$ y valores de la concentración de sulfatos comprendidos entre 64 y 89 mg/l de $\text{SO}_4^{=}$.

Las concentraciones de nitratos varían entre 8 y 80 mg/l de NO_3^- , con el valor más alto en la muestra procedente del manantial Fuentecillas (CA16263305), en la que se superan los límites establecidos en la normativa vigente para aguas de abastecimiento, según el R.D. 140/2003, de 7 de febrero, por el que se establecen los criterios sanitarios de la calidad del agua de consumo humano.

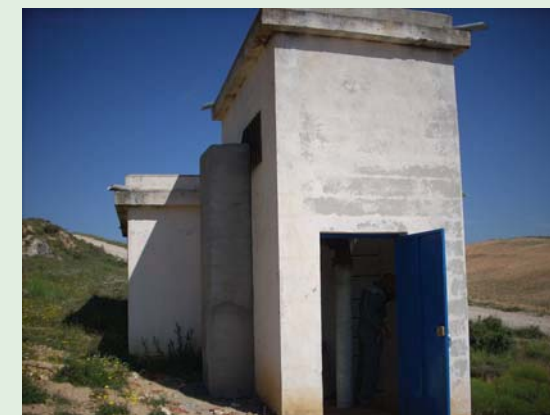
Código	Coordenadas		Cota	Tipo depósito	Titular
	X	Y			
DE16263301	568826	4427365	977	EN SUPERFICIE	MUNICIPAL
Gestión				Capac. (m³)	Estado
PÚBLICA MUNICIPAL				50	BUENO
Observaciones					
Es de 1996

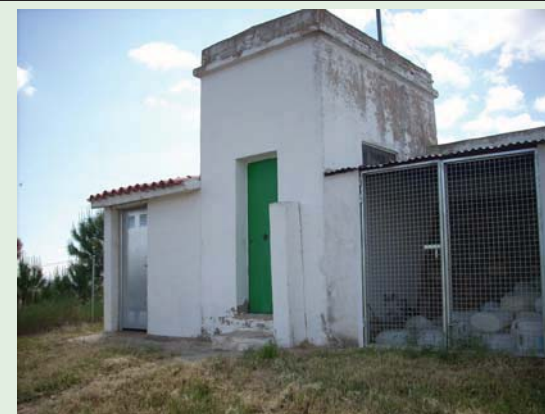
Código	Coordenadas		Cota	Tipo depósito	Titular
	X	Y			
DE16263302	568670	4430039	936	EN SUPERFICIE	MUNICIPAL
<i>Gestión</i>				<i>Capac. (m³)</i>	<i>Estado</i>
PÚBLICA MUNICIPAL				450	BUENO
<i>Observaciones</i>					
Son dos depósitos comunicados. Hay un clorador automático en función del caudal. Tiene contador, pero aún no hay medidas.

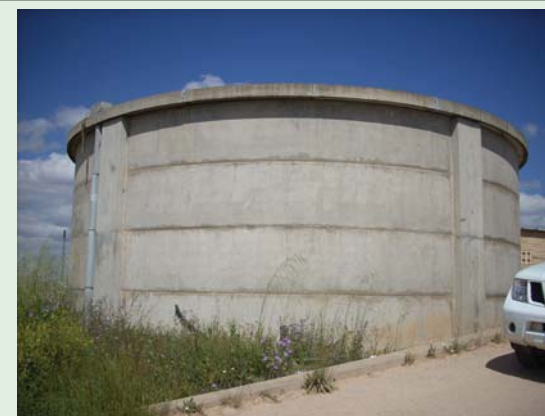
Código	Coordenadas		Cota	Tipo depósito	Titular
	X	Y			
DE16263303	570717	4430484	949	EN SUPERFICIE	MUNICIPAL
<i>Gestión</i>				<i>Capac. (m³)</i>	<i>Estado</i>
PÚBLICA MUNICIPAL				300	BUENO
<i>Observaciones</i>					
Para la urbanización nueva. Es de 1995. Hay un clorador automático.

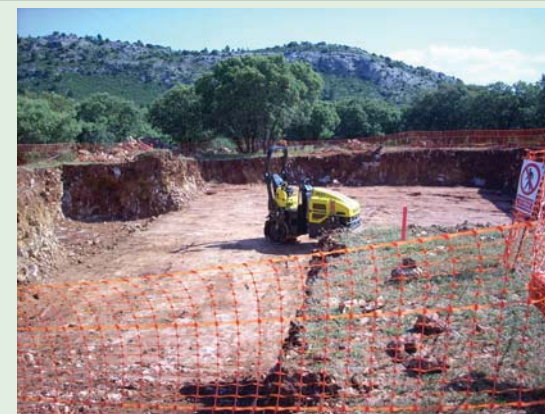
Código	Coordenadas		Cota	Tipo depósito	Titular
	X	Y			
DE16263304	568174	4426802	1035	EN SUPERFICIE	MUNICIPAL
<i>Gestión</i>				<i>Capac. (m³)</i>	<i>Estado</i>
PÚBLICA MUNICIPAL				800	BUENO
<i>Observaciones</i>					
Está en construcción (2007)

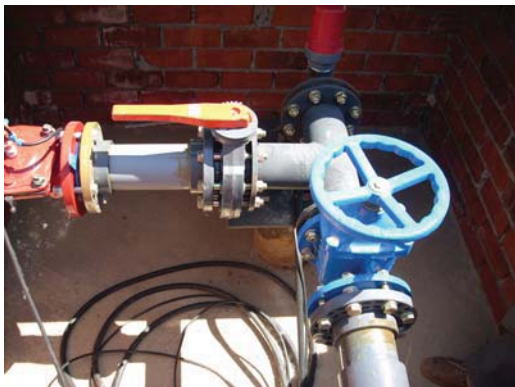
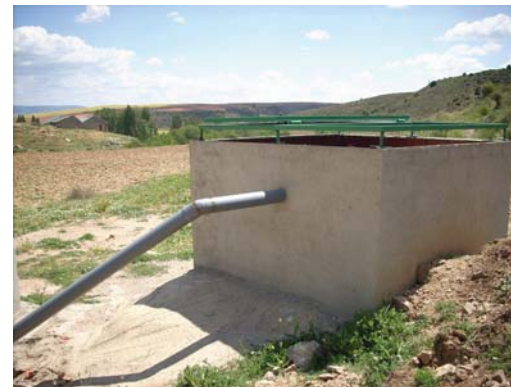
Vista general

Naturaleza	Uso	Red de control	Trabajos aconsejados por	Sistema de perforación
1 SONDEO	E	ABASTECIMIENTO A NÚCLEOS URBANOS	IGME	
Profundidad:	220	Reprofundización:	Titular:	MUNICIPAL
Año realización	2006	Año reprofundización:	Gestión:	
Observaciones:				Está situado al lado del anterior sondeo de abastecimiento (Ollalla-2) que actualmente está fuera de uso. Para utilizarlo hay que estar bombeando al menos un día antes porque, por problemas de arrastres, el agua sale muy turbia.

Actualmente el sondeo Hocino 1 (CA16265301) solo se utiliza como captación de emergencia debido a sus problemas de arrastres. Para utilizar este sondeo, hay que dejar que el agua corra durante un día antes de ser captada para abastecer a la población. La principal captación utilizada para el abastecimiento de Villar de Olalla es el sondeo denominado Hocino 2 (CA16265303), situada a unos 800 m del sondeo Hocino 1, aunque se ha perforado un nuevo sondeo (Hocino 3 – CA16256304) muy próximo al sondeo Hocino 2, y que entrara en funcionamiento próximamente. También se puede utilizar el sondeo Portillo Rubio para abastecer a la urbanización situada al noreste de la población en caso de emergencia, aunque en el momento de la visita la bomba no funcionaba.

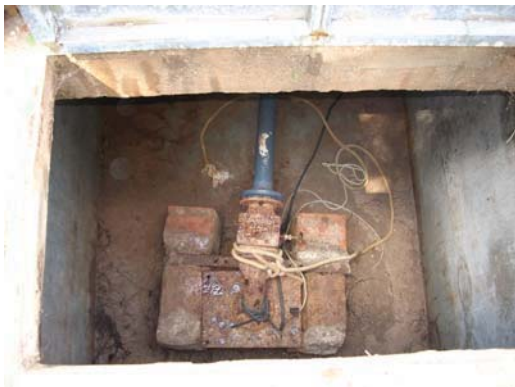
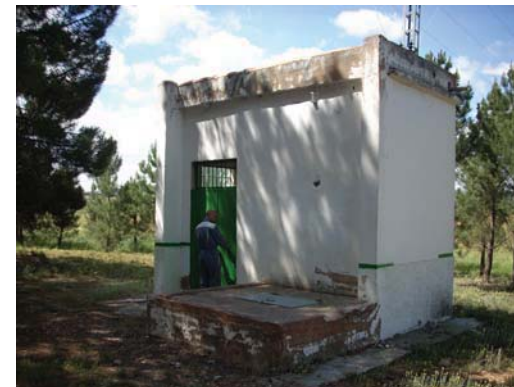
Vista general

Naturaleza	Uso	Red de control	Trabajos aconsejados por	Sistema de perforación
1 SONDEO				
Profundidad:	82	Reprofundización:	Titular:	MUNICIPAL
Año realización	1975	Año reprofundización:	Gestión:	
Observaciones:				Capta las arenas del terciario. Se usaría en caso de extrema sequía para abastecer de agua a la urbanización del club de golf.

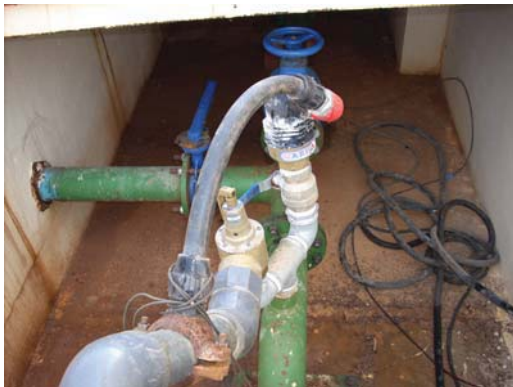
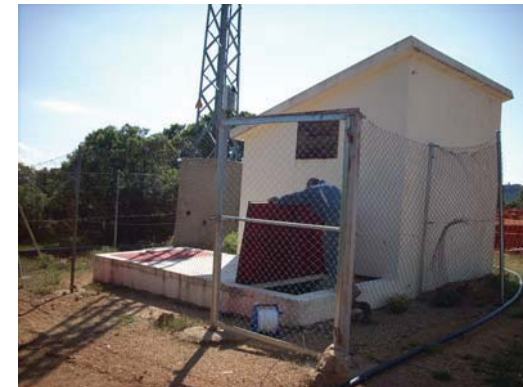
Vista general

Naturaleza	Uso	Red de control	Trabajos aconsejados por	Sistema de perforación
1 SONDEO			IGME	9 ROTOPERCUSIÓN (MARTILLO EN FONDO)
Profundidad:	206	Reprofundización:	Titular:	MUNICIPAL
Año realización	1997	Año reprofundización:	Gestión:	
				Observaciones: El sondeo afecta a los niveles calizos y dolomíticos del Jurásico

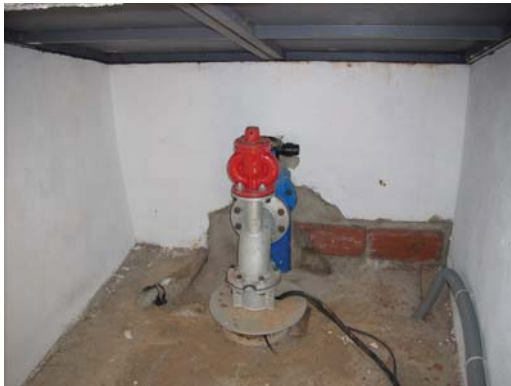
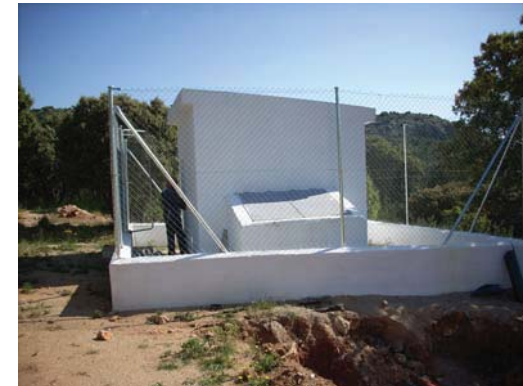
Vista general

Naturaleza	Uso	Red de control	Trabajos aconsejados por	Sistema de perforación
1 SONDEO	E	ABASTECIMIENTO A NÚCLEOS URBANOS	IGME	9 ROTOPERCUSIÓN (MARTILLO EN FONDO)
Profundidad:	170	Reprofundización:	Titular:	MUNICIPAL
Año realización	2004	Año reprofundización:	Gestión:	
				Observaciones: Aún no está en funcionamiento (6/6/2007)
